建物被害調査資料に基づく1923年関東地震における  
鉄筋コンクリート造建物の被害に関する研究DAMAGE OF REINFORCED CONCRETE BUILDINGS DURING THE 1923 GREAT KANTO  
EARTHQUAKE BASED ON DAMAGE INVESTIGATION REPORTS

Shoji HAYASHI, Shinichiro MAKIHARA, Nobuo FUKUWA  
and Jun TOBITA

In this paper, we analyzed the damage of reinforced concrete buildings due to the 1923 great Kanto Earthquake in the City of Tokyo based on the major two damage investigation reports. One is made by the Shimizu-gumi construction company, which is newly analyzed in this paper, and the other is well known report by the Imperial Earthquake Investigation Committee. As a result, the damage of RC buildings was clearly related with their building type and use, number of floors and distributed area. Detailed investigation on some damaged buildings revealed the situation of reinforced concrete buildings at that time, as well as the properties of damage investigation by a construction company. Microtremor observation and soil boring log collection were newly done at 53 sites of damaged buildings. Surface soil conditions obtained from H/V spectra of microtremor and drilling data were examined and shown to be related with reinforced concrete building damage. The

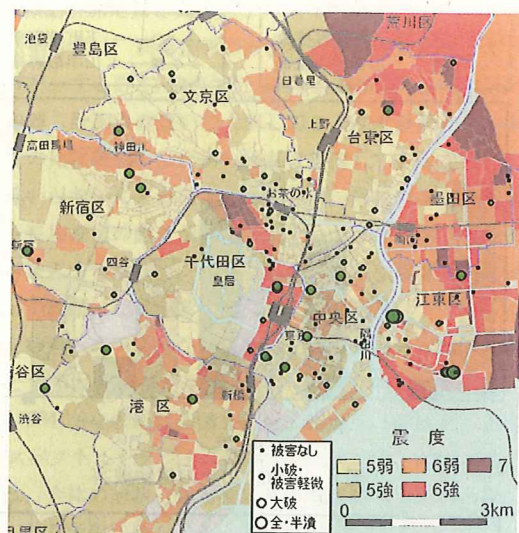
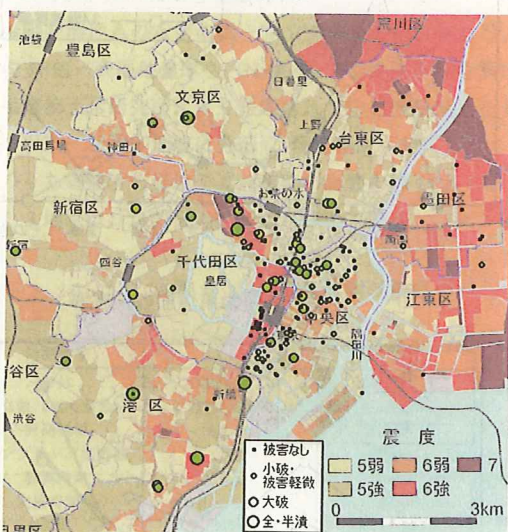
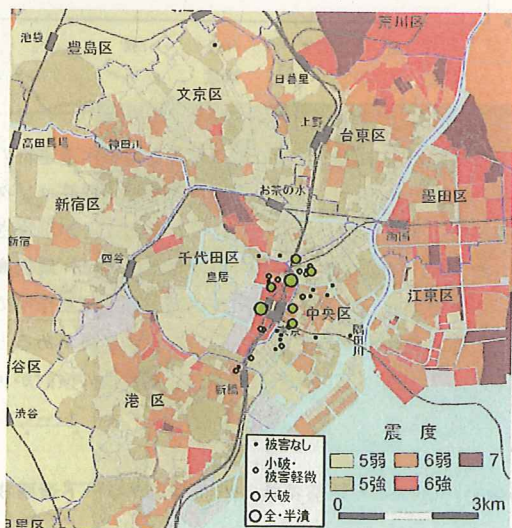
図2 鉄筋コンクリート造建物の階数別の被害分布

図2から、1, 2階建の建物は対象とした旧東京市域全域に分布しているが、特に深川区に多いことが特徴的である。これらは、ほとんどが工場、倉庫である。3, 4階建は麹町、神田、日本橋、京橋の各区に多く、ほとんどが事務所である。5階以上の建物は、麹町、日本橋、京橋区にあり、特に東京駅周辺の丸の内、八重洲、日本橋地区に集中している。当時で言えば高層ビルであり、規模の大きな事務所がほとんどを占めている。

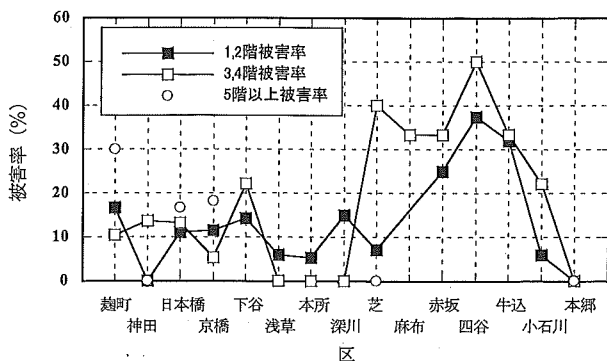
図5 区ごとの建物被害率

建物の被害状況の地域分布を示すため、図5に区毎の被害率を階数別に示す。隅田川以東に位置する本所区、深川区に着目すると、深川区では1, 2階建の建物は40棟(図3)で被害率は15.8%だが、本所区では19棟、5.2%である。この地域の1, 2階建の被害は全て工場であり、本所区の1, 2階建は事務所が多いため、その分布の違いが両区の差となったと考えられる。工場の被害は、いずれも桁

行方向に長い外壁が倒壊する点が共通している。3 階建以上は建物数が少ないため、被害率の信頼性は高くない。

麹町、神田、日本橋、京橋各区は3、4 階建以下の建物棟数も多い。各区とも建物棟数が30 棟を超える3 階建に着目すると、被害率は麹町 6.9%、神田 9.7%、日本橋 13.5%、京橋 8.7%と、ほぼ同様の割合となっている。これらの被害建物の用途は様々なものが混在しており、区による差も特に認められない。

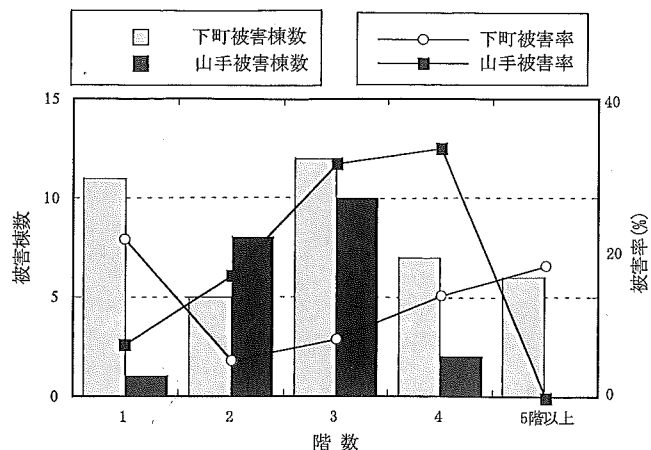
図6 下町、山手の建物被害

山手地域については、区別に考察するには建物数が少ないため、全体をまとめて山手と下町の比較を行う。大破、全・半壊の建物の棟数と被害率をそれぞれ棒グラフと折れ線グラフにして図6 に示す。下町は麹町区の東半分、神田区、日本橋区、京橋区、下谷区、浅草区、本所区、深川区であり、一方、山手は麹町区の西半分、芝区、麻布区、赤坂区、四谷区、牛込区、小石川区、本郷区を含めた。鉄筋コンクリート造の全建物数は、下町 421 棟、山手 126 棟である。

図6 から、2 階から4 階建では山手のほうが被害率がかかなり大きくなっている。5 階建以上は山手にはごく少数であり、比較できない。一般に木造住宅では下町のほうが被害率が高いとされるが、鉄筋コンクリート造では階数により逆の傾向になることがわかる。

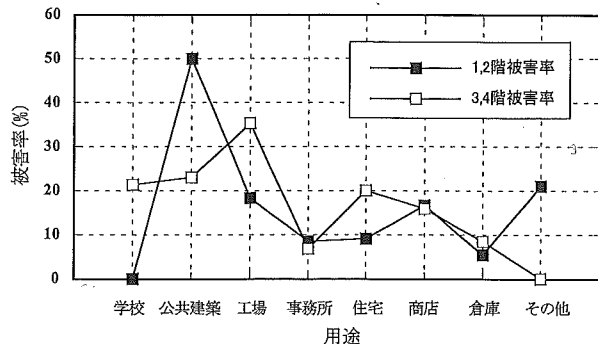
図7 建物用途別の被害率

次に、図7 に建物用途ごとの被害率を示す。4 階建以下で建物棟数が50 棟を超えるものは、工場 58 棟、事務所 188 棟、商店 55 棟、倉庫 114 棟となっている(図4)。これらのうち大破以上の被害率は工場が最も大きく、3、4 階建では30%を超えている。一方、事務所と倉庫は10%を下回っている。これらの差を個別建物の記述から検討すると、事務所や倉庫は住宅・商店や工場などに比べて整形な構造が多く、壁量や開口からも耐震性に有利な傾向があったためと考えられる。

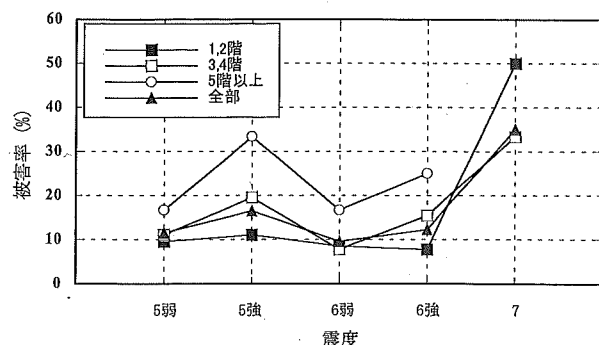
図8 震度強さと被害率の関係

以上の鉄筋コンクリート造の被害傾向を、既往の研究による木造建物の被害分布との関係で考察する。階数別にみた鉄筋コンクリート造建物の被害率と、武村らによる木造建物被害に基づく震度との関係を図8 に示す。震度7 地域での被害率はほぼ定義のとおり30~50%に達しており、明確に大きい。震度5 弱から6 強までは必ずしも震度に対応して被害率が大きくなっていない。

隅田川以東を中心とした震度の大きい(木造建物被害の多い)地域では、鉄筋コンクリート造建物の大きな被害は少ない。この地域にある建物はほとんどが低層で、5 階建以上はなく、大破以上の被害を受けた建物は101 棟中の僅か8 棟で、すべて工場である。他の地域に比べても被害率は低い。

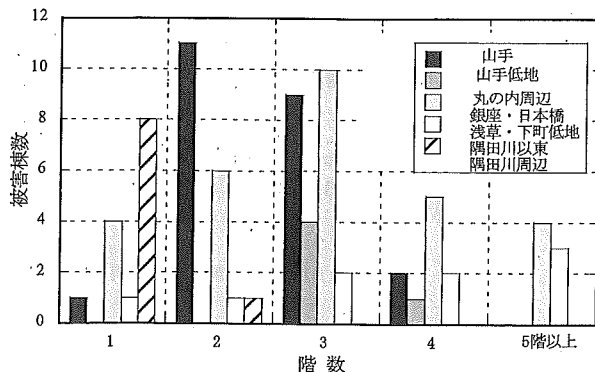
図 14 地域毎の階数別被害棟数

分類した5地域ごとの被害棟数を図14に、建物被害率を図15に示す。4章でも述べたように、隅田川以東では1,2階の低層工場建物の数棟の被害(8,9近傍)があるのみで、震度が大きい地域にしては顕著な被害が認められない。これは、この地域の鉄筋コンクリート造建物は低層がほとんどで、建物の固有周期が地盤の卓越周期とは異なることによるものと推察される。H/Vスペクトルの形状がタイプAの場合は、かなり狭い周波数で明確な表層の地震動増幅が予想され、工場など、桁行方向に長く張間方向に繋ぎ梁の少ない建物にのみ被害が生じていることも、これを裏付けている。

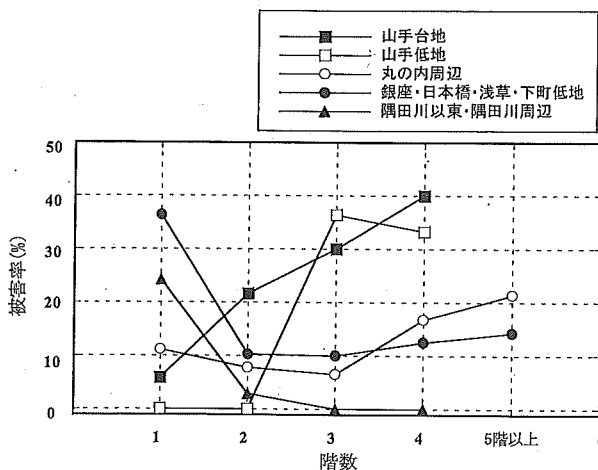
図 15 地域毎の階数別被害率

一方、山手台地ではH/Vスペクトル形状はタイプBが多く、ロームの表層で比較的短周期(数Hz)の成分が増幅される。この地震動増幅特性は、木造住宅の被害が少ないことと対応している。一方、鉄筋コンクリート造では3~4階(高さ10数メートル)の建物で被害が多い傾向があり、これらの固有振動数が数Hzであること整合する。

山手低地は、木造の被害が多かった地域である。H/Vスペクトルは2Hz前後のピークが多く、台地よりやや振動数が低い。鉄筋コンクリート造の被害傾向は、山手台地と同様に3~4階で被害率が大きくなっており、一方で1~2階の被害はほとんどない。これは固有振動数が地盤卓越振動数より高いこと、壁が多く耐力があり、弾性変形が少ないこと、さらには地盤との相互作用による逸散減衰の効果などの理由と推察される。

丸の内周辺と銀座・日本橋・浅草地域では、H/Vスペクトル形状はピークが不明確なタイプCが多く、卓越振動数は1~2Hz程度である。丸の内が古くからの入り江であるのに対し、銀座・日本橋・浅草周辺は自然堤防で卓越振動数もやや高めである。木造被害から推定した震度でも丸の内周辺が銀座・日本橋・浅草地域に比べ大きい。鉄筋コンクリート造では2階建以上で被害率にほとんど差はない。5階建以上の建物は多くがこの地域に集中しており、被害率は2割程度である。一方、平屋の建物では銀座・日本橋・浅草地域の被害率が顕著に大きくなっており、原因として表層地盤の特性
