## 1923年関東地震における鉄筋コンクリート造建物の被害調査報告の分析 その2 調査資料に基づく地震被害分析

正会員 ○牧原慎一郎\* 同 林 章二\*\*  
同 福和 伸夫\*\*\*

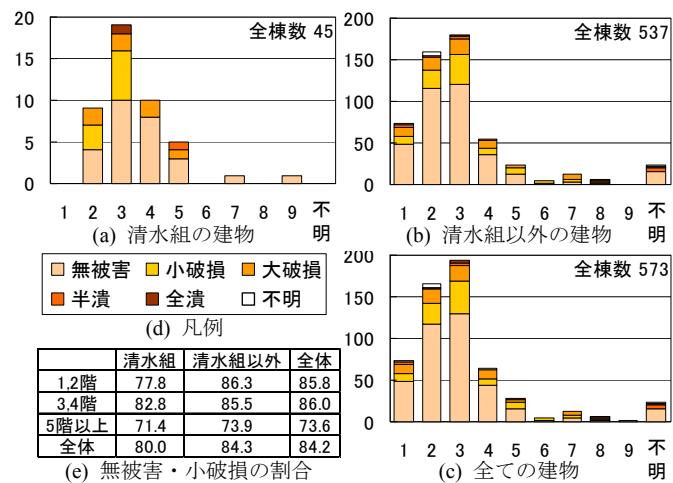
図2 資料別鉄筋コンクリート造建物被害

ぞれの階数別棟数と、その中の被害程度別の割合を示す(図2)。いずれも5階以上の建物で被害比率が高くなっているが、清水組の建物の無被害もしくは小破損の割合が、他に比べていずれの階数の建物についても低い値を示している。これは、清水組による調査が被害の大きい建物を中心に行われたためと考えられる。

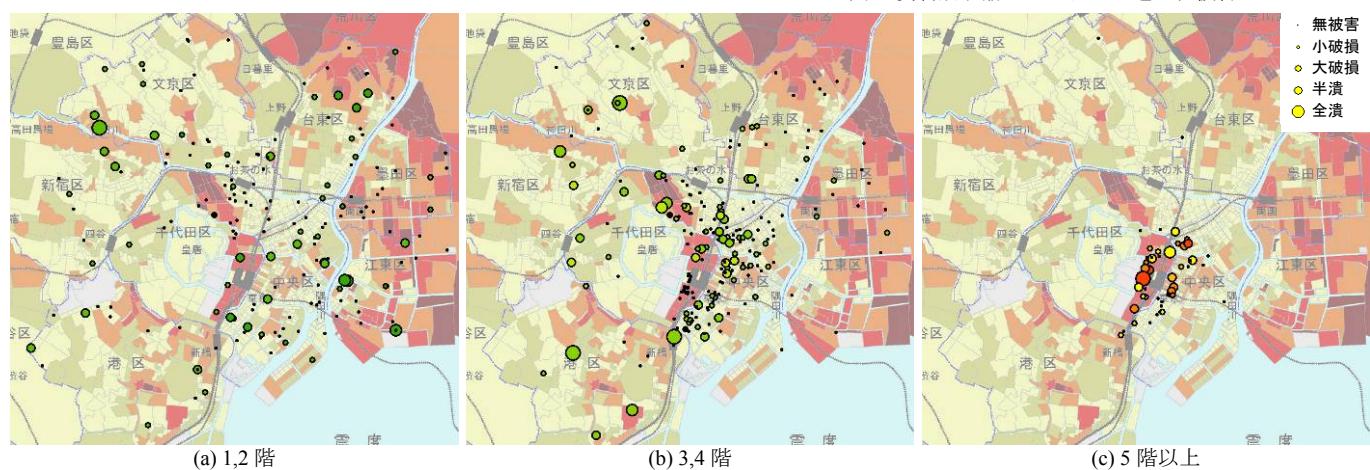
図1 階数別鉄筋コンクリート造建物被害分布

図1に1,2階、3,4階、5階以上の建物の被害分布を示す。1,2階については、被害の有無に関わらず建物が広範囲に分布しているが、5階以上になると東京駅周辺に建物が密集し、他の地域にはほとんど建てられていない。

に建物が分布しており、皇居より西側に大きな被害があった建物が点在している。

一方、隅田川以東を中心とする、木造建物の被害が大きかった地域では、鉄筋コンクリート造建物の大きな被害は見られない。この地域では、同一の住所に多くの建物が建てられており、図で表現すると点が重なってしまうため建物棟数が少なく見える。しかし、本所区と深川区にある 78 棟の建物のうち、大破損以上の被害を受けた建物は僅か 7 棟であった。従ってこの地域の鉄筋コンクリート建物の被害は他地域に比べ相対的に小さかったといえる。これは、建物と地盤との固有周期の違いや動的相互作用効果によるものと推察される。この辺りでは木造建物の固有周期に近い振動数を持つ揺れが卓越したため、このような結果になったと思われる。

また、東京駅周辺でも大きな震度が観測されたが、この地域では 5 階以上の建物に大きな被害が出たのに対して、4 階以下の建物が少なかったためか、低層の建物に大きな被害は見られない。しかし、その地域の数キロ北東や南（地図の中にスケールを入れること）では大きな被害を被った 3,4 階の建物が目立つ。15 世紀ごろ、この辺りは江戸前島と呼ばれる半島状の砂州が発達していたのに対し、丸ノ内には日比谷入江と呼ばれる海の進入があった<sup>6)</sup>。これにより、隣同士近い範囲でも、建物の被害に影響が出たのかもしれない。

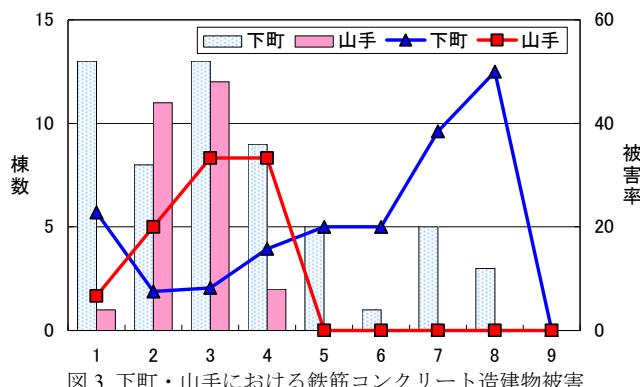
大破損・半潰・全潰の建物の棟数と割合（被害率）を、下町と山手とに分類し、それぞれ棒グラフと折れ線グラフに示す（図 3）。ここで下町には、麹町区の東半分、神田区、日本橋区、京橋区、下谷区、浅草区、本所区、深川区を、山手には、麹町区の西半分、芝区、麻布区、赤坂区、四谷区、牛込区、小石川区、本郷区を含めた。全建物数は、下町が 445 棟であるのに対して、山手はその 3 割以下の 128 棟である。

下町と山手とを比較すると、2 階から 4 階の建物で被害の割合が山手のほうが大きくなっている。建物棟数で

も大きな差はないことから、この階数の建物は下町よりも山手のほうが大きい被害を受けたといえる。

高層の建物においては、建物棟数が少ないため、統計から被害の傾向を推測するのは難しいが、山手に比べて下町のほうが大きな被害率を示している。
