1923 年関東地震における建物被害評価に関する研究  
その 1 調査資料に基づく被害分析

1923 年関東地震      被害      鉄筋コンクリート造  
レンガ造              調査資料

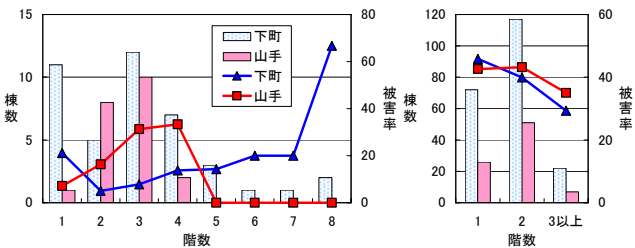
(a) 鉄筋コンクリート造      (b) レンガ造  
図 1 下町・山手の被害

大破、全・半潰の建物の棟数と割合（被害率）を、下町と山手とに分類し、それぞれ棒グラフと折れ線グラフに示す（図 1）。鉄筋コンクリート造では、2 階から 4 階の建物で被害率が山手の方が大きくなっている。建物棟数で大きな差はないことから、この階数の建物は山手の方が大きな被害を受けたといえる。高層の建物は、建物棟数が少ないため、統計から被害の傾向を推測するのは難しいが、山手に比べ下町の方が大きな被害率を示した。大崎らの研究では、2 階以下の低層建物と 3 階以上の中層建物に分けて被害の差が考察されている。その結果、一部を除くと沖積層が厚い地域で低層建物の被害率が大きく、地盤が次第に硬くなると中層建物の被害率が大きくなるとし、木造や土蔵の被害の傾向と逆になるとしている。図 1 の結果は、これに相反するものであるが、地盤の軟らかい場所の多い下町と、固い場所の多い山手と

を比較したときに、前者で階数の高い建物に、後者で階数の低い建物に被害が多いのは、建物と地盤の固有周期の観点から判断すると、妥当な結果といえる。

レンガ造では、2,3 階の建物で山手の被害率が下町を上回っている。低層の建物でこの傾向が出るのは鉄筋コンクリート造の場合と同じである。また、特に下町において、階数が高くなるにつれて被害率が減少しているが、これは後に述べる建物用途による影響が大きいと考えられる。下町と山手とを比較しても、全体的な被害の傾向に大差はない。

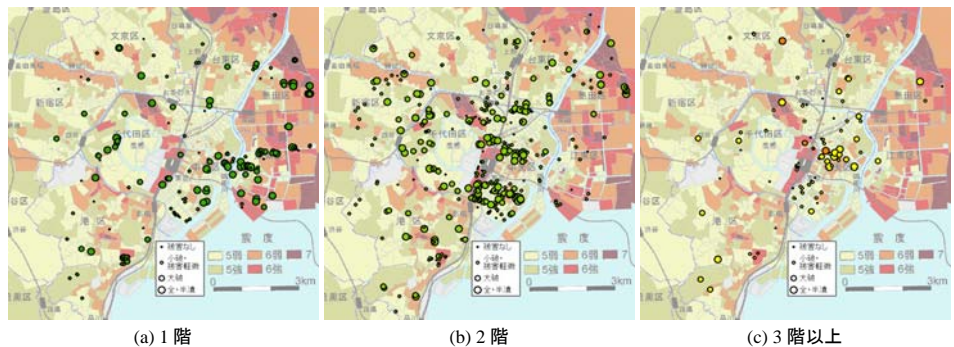
図3 用途・階数別の建物棟数

鉄筋コンクリート造は、階数別で工場と倉庫が2階、他は3階の建物数が最も多い。大破以上の被害率を見ると、倉庫と事務所が他に比べて低くなっている。工場と倉庫に被害の差が出たのは、規模が異なるため開口の大きさや壁量に違いが生じたことが考えられる。事務所や住宅・商店は、工場などに比べ開口が少なく、また空間が細かく仕切られるため壁量は多くなる。事務所と住宅・商店との被害率の差は、建物の所有者が異なることにより、建物の建設資金に違いがあり、材料や施工精度に差が生じた可能性がある。

一方、レンガ造は、工場だけが1階で、他は2階の棟数が最も多い。用途別の被害率には、鉄筋コンクリートと同様な傾向が表れている。住宅・商店の被害率が53.8%と最も高く、工場がこれに次ぐ。事務所の被害率は最も低い35.8%となっており、住宅・商店とは約20%の差がある。図1(b)で、3階以上の建物の被害率が最も低くなっているのは、被害率の低い事務所がその多くを占めているためと考えられる。
