## 1923年関東地震における建物被害評価に関する研究

## その2 調査資料および常時微動測定結果による鉄筋コンクリート造被害分析

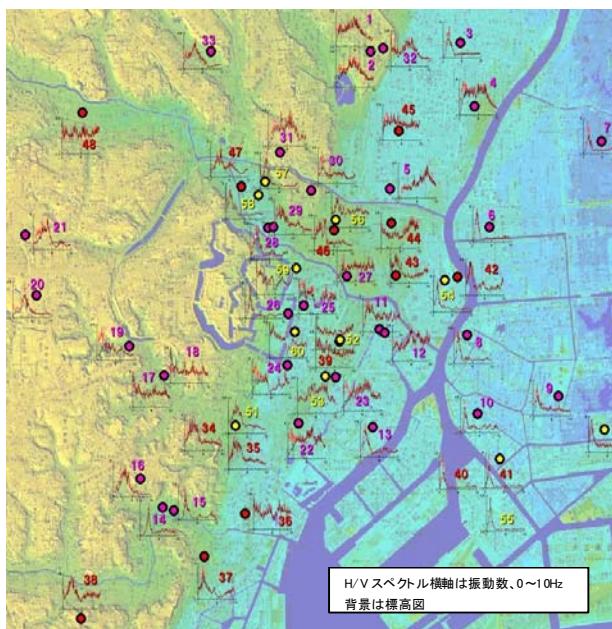
図1 常時微動測定とH/Vスペクトル形状

地盤の震動特性と建物被害との関係を検討するため、旧東京市街地域をカバーする形で、53 地点で常時微動計測を行なった。各計測地点の位置とそれぞれの H/V スペクトルを図 1 に示す。地盤特性を検討する上

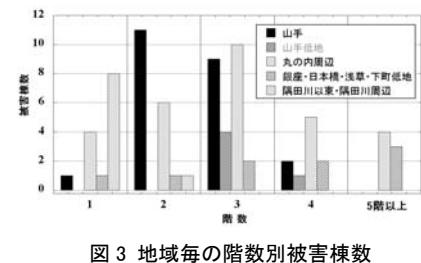
図3 地域毎の階数別被害棟数

地域別の被害棟数を図3に、建物被害率を図4に示す。

隅田川以東で1,2階に数棟被害がある他は大きな被害はなく、震度のわりに顕著な被害が認められない。これは、その1でも指摘したように、建物の固有周期と地盤の卓越周期との違いや動的相互作用効果によるものと推察される。この地域では木造建物の固有周期に近い振動数を持つ搖れが卓越したため、このような結果になったと思われる。

一方、山手地区に分類した中で、比較的低層の建物については被害が比較的少ないが、3階以上の建物についてみると、山手低地、丸の内周辺に被害が比較的多く見られる。この地域はもともと建物数が多い地域であるので、被害率でみると丸の内周辺と銀座・日本橋・浅草地域とに差はほとんどない。

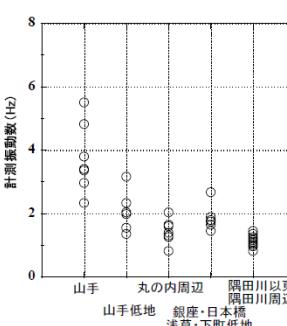
図2 地域別の計測振動数分布

地域区分とH/Vスペクトルのピークから求めた表層の卓越振動数との関係を図2に示す。山手台地から丸の内周辺地域にかけて振動数は低下し、銀座、日本橋、浅草にかけて表層地盤の平均N値が大きい地域で少し高くなり、銀座・日本橋地域では山手低地と同等の1.5Hzとなっている。さらに、隅田川以東地域でもっとも低くなる。木造被害から評価された震度分布は、概ね地域区分と対比できる。震度6弱以上の地域は今回分類した山手低地、丸の内周辺地域、隅田川以東・隅田川周辺地域にあたる。また、震度5以下の地域は、概ね、山手、銀座・日本橋・浅草地域にあたる。
