大規模な伝統木造建築物の常時微動計測

1. はじめに

筆者らはこれまでに伝統木造の社寺建築について地震観測や常時微動計測により振動特性を検討し、耐震補強の効果なども論じてきた¹⁾。今回は、曹洞宗大本山總持寺(横浜市鶴見区)について、制震補強工事を行った大規模建築物を含む同一敷地内の木造建築物5棟の常時微動計測を行う機会を得た。計測結果の分析を行い、従来の知見との比較を交えて考察する。

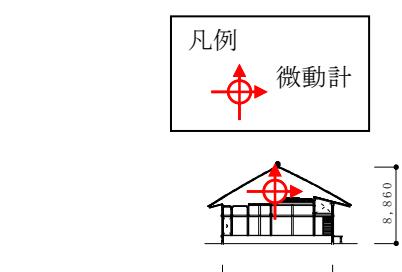
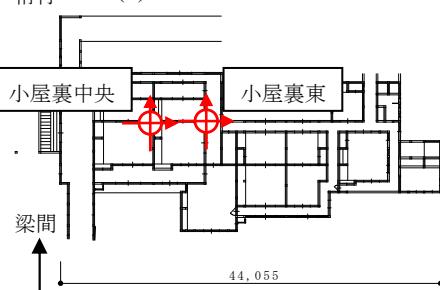
5棟の建築物の中で、待鳳館は複数の棟が隣接するため、梁間方向に2.5Hzと3.1Hzで卓越する振動数が見られた。小屋組が剛床でないため東西の棟の固有振動数が異なったためと考えられる。

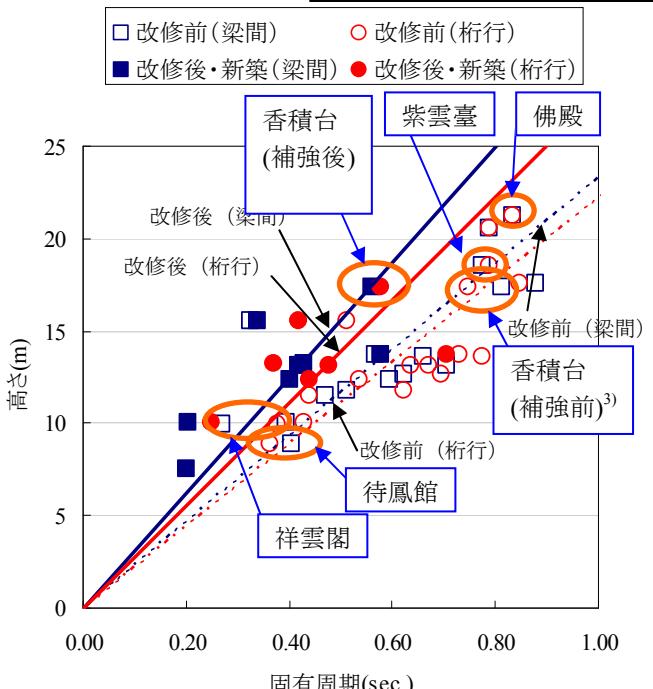
図2 建物高さと固有周期の関係

各建築物の地盤に対する小屋裏中央の伝達関数から求めた1次固有振動数を表2に示し、表1から建物高さと固有周期の関係を表すグラフを図2に示す。図中の破線及び直線は改修前後の梁間方向・桁行方向の回帰直線を表す。丸印で囲った値が、總持寺内の各建築物のものであり、その他の値は既往の計測結果⁴⁾である。また、既往の研究³⁾による補強前の香積台の計測結果を図2及び表2に追記している。

図2より、香積台は改修前後においていずれも各々の回帰直線に近い値を示している。規模の大きい社寺建築の佛殿や紫雲臺と、元古民家の待鳳館や祥雲閣も、概ね良い相関が得られた。改修前の建築物はいずれも建立年から100年程度経過しており、経年劣化の度合いも今回計測を行った建築物と概ね一致していると考えられる。

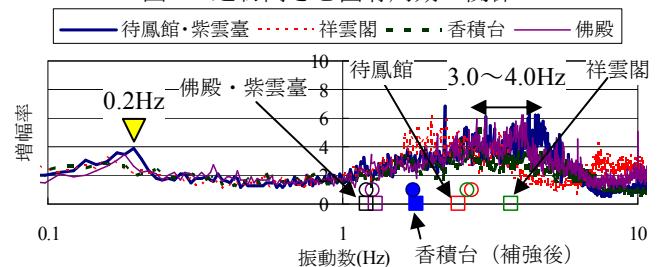
図3 地盤のH/Vスペクトル

地盤のH/Vスペクトルを図3に示す。0.2Hzのピークは深部地盤による卓越振動数、3.0Hz~4.0Hzのピークは表層地盤による卓越振動数と考えられる。表2の固有振動数から、大規模な建築物は地盤の卓越とは離れていることが分かる。
