3層木造住宅の外構面下層切り出し試験体に対する性能検証

第1報 実験概要と損傷過程

3 層木造住宅の外構面下層切り出し試験体に対する性能検証

第2報 架構の力-変形応答と部材角に対するジャイロ出力

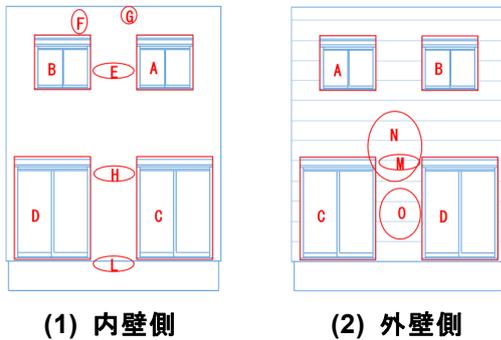
図 7 損傷観察位置

・**静的加力 内壁側**: (D)の右下, (C)の左下から壁紙に幅 0.75mm の亀裂が生じた。2 階部分に目立った損傷は見られなかった。**外壁側**: 目立った損傷は見られなかった。

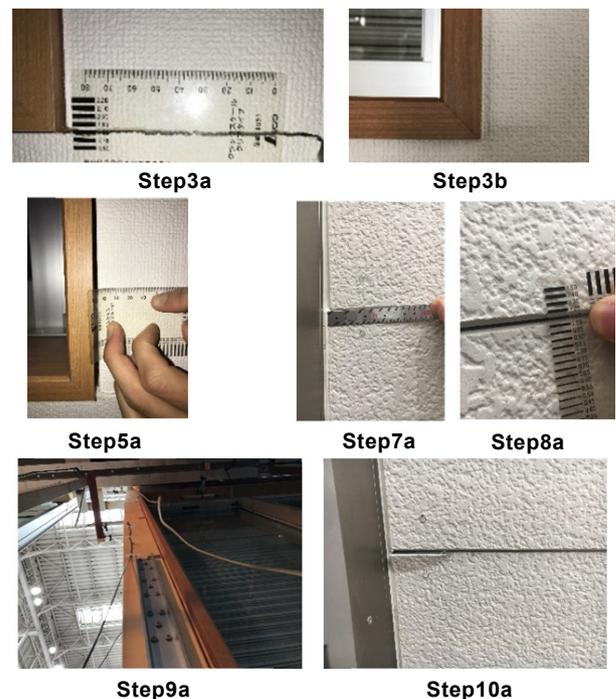
図 8 損傷状況

・**静的加力 内壁側**: 1 階においては, (C)の左下, (D)の右下の亀裂が伸展し幅が最大 1mm となった。石膏ボードまで貫通していた(図 8 Step3a)。垂直方向への伸展も見られた。(C)の左上, (D)の右上からも亀裂が生じ始めた。(C)の窓枠と壁の間に隙間が生じた。2 階では(A)の右上, 左下, (B)の右下, 左上において, 壁紙に亀裂が生じた。(B)の右下では圧縮力により, ボードが潰れて, 盛り上がる状況が見られた(図 8 Step3b)。**外壁側**: 目立った損傷は見られなかった。

・**静的加力 内壁側**: 1 階では(C)の左下, (D)の右下の亀裂が繋がり, 多くの部分で垂直方向にも亀裂が伸展した。2 階では(A), (B)の隅からだけではなく, (E), (F)のような中腹部を起点とする亀裂が生じ始め, 垂直方向や端部への伸展が見られた。(C)の窓枠と壁の間に生じた隙間が拡大した(図 8 Step5a)。外柱において, 変動軸力が圧縮側のとき, ホールダウン金物のボルトにゆるみが生じた。**外壁側**: 目立った損傷は見られなかった。

・**静的加力 内壁側**: 1 階においても(H)の右側のような窓枠中腹部を起点とする亀裂が生じ始めた。全体としては, 亀裂が伸展・拡大していたことに加え, (G)のような窓枠ではない箇所を発端とした亀裂も生じ始めた。**外壁側**: (C)と接する内側の外装材が 1 枚ずつ加力方向へずれることで, シャッターフレームと外装材を繋ぐ目地材が引っ張られ, 伸びが生じていた(図 8 Step7a)。外装材の境界(M)に幅 6mm の隙間が生じていた。(A)のシャッターフレーム上側の目地の剥離が見られた。

・**動的加力 内壁側**: 亀裂の伸展・拡大した。土台と柱脚の隙間が顕著となった。**外壁側**: 加振終了後も, (M)左側の隙間が残ったままとなった。上側の外装材が 2 mm ほど浮き上がり, 隙間の幅は 1.1 mm となった(図 8 Step8a)。(C)右下に 0.08 mm の亀裂が生じた。

・**静的加力 内壁側**: 亀裂の伸展, 拡大, 連結が見られた。通し柱が顕著にたわんでいることが確認された(図 8 Step9a)。外柱のホールダウン金物の柱固定部のビス等に緩みは見られなかった。RC 基礎におけるアンカーボルト固定位置に少々ひび割れが見られた。**外壁側**: (C)の右下, (D)の右下, 左下の外装材に亀裂が生じた。(C)右側の目地材は前

ステップよりさらに伸びていた。上部の目地も伸びていた。外装材の境界(M)の左下側の外装材に圧壊が生じていた。シャッターのフレームは柱と同様に傾斜し、シャッター幕の下端部が傾いたが、動作には問題なかった。

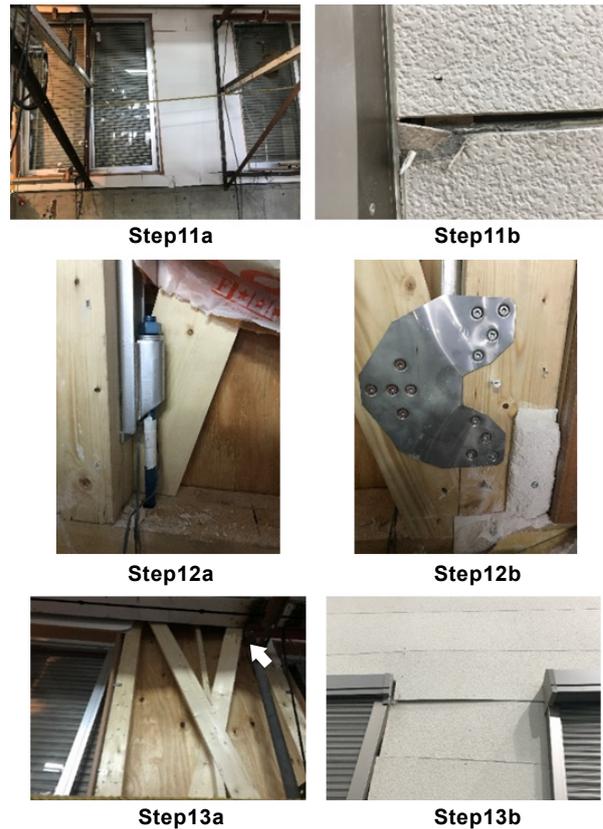
図 8 損傷状況 (つづき)

・**動的加力 内壁側**：亀裂の伸展・拡大・連結が見られた。**外壁側**：加振終了後、(M)左側の隙間と剥がれが残留した(図 8 Step10a)。上側の外装材が約 2 mm 出っ張り、隙間の幅は 1.1 mm となった。(N)付近の外装材を固定していたビス数本が浮き上がっていた。

・**静的加力 内壁側**：亀裂の伸展・拡大・連結が見られた。1階では(H), (L)右側の窓枠から切り離された石膏ボードが前にはらみ出してきた(図 8 Step11a)。**外壁側**：(C)の左上, 左下, (D)の右上, 右下に新たな亀裂が生じた。(M)左の圧壊していた箇所が剥落した(図 8 Step11b)。(C)右の目地が引張側では切れ始め、圧縮側でははみ出していた。(O)において外装材が前にはらみ出ることによって相対的にビスが埋没した。シャッターのフレーム傾斜、シャッター幕の下端部の傾きはより顕著になったが、動作には問題なかった。

・**動的加力 内壁側**：静的加力時にはらみ出していた(C), (D)間のボードが完全に剥離した。剥落した石膏ボードを留めていたビスが破断した。内部監察のために全て取り除いたところ、中柱のアンカーボルトの緩み(図 8 Step12a)が生じていた。また、柱と筋交いを固定する筋交いプレートの塑性変形、局所湾曲(図 8 Step12b)が確認できた。ビスの緩み、ビス周りにおけるプレートの亀裂等は見られなかった。**外壁側**：切れた目地部に顕著な隙間ができていた。(N)付近のビス数本は加振終了後に約 20mm 浮き上がった状態となった。

・**静的加力 内壁側**：1F 中央の壁の断熱材を取り除くと、筋交いの座屈(図 8 Step13a)、折損(矢印)が確認された。外柱(通し柱)が2階床付近で折損した。**外壁側**：(C)右側の目地が完全に断裂した(図 8 Step13b)。除荷後もビスは浮き上がったままで、目地部は隙間が空いている状態であっ

た。シャッター幕については、開ける際は動作した。閉める際(降ろす際)には傾斜したフレームに接触し、途中から下がらない状態となった。

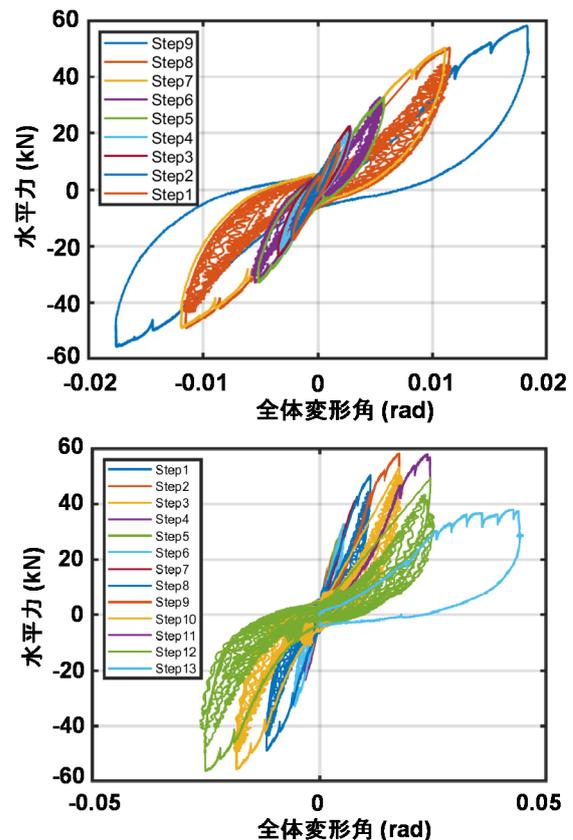
図2 水平力と全体変位角の関係

当該高さの5.61mで除した全体変形角をとっている。Step1~Step9の図2上図では, 各振幅レベルにおいて, 先行の静的載荷が履歴の骨格をつくり, 後続の動的載荷はその骨格の内側においてスリップ性状を示しながら履歴を描いている。次の変位振幅レベルに向かう静的載荷の履歴を見ると, 経験済みの変位振幅領域における強度劣化は顕著でない。図2下図にStep13までの履歴を示す。実験では, Step13において全体変形角で0.045rad(1層

目層間変形角にして 0.078 rad) という大変形を加えて、1 層目における筋交いの座屈・折損、通し柱折損等の破壊を確認した。最大強度は Step9 の正側で記録しており、Step11 の 1 層の最大層間変形角約 0.03 rad (図 1) では、変形の繰り返しによる強度劣化が顕著となっている。Step9 までの変形領域では、その傾向はなく、強度上昇も見られなくなった Step11 のサイクルで上記の破壊が顕著に進行したと理解できる。
