エレベーターの現状と近年の地震による運転停止と閉じ込めの事例の分析

名古屋大学工学部環境土木・建築学科建築学コース
飛田研究室 杉浦峻介

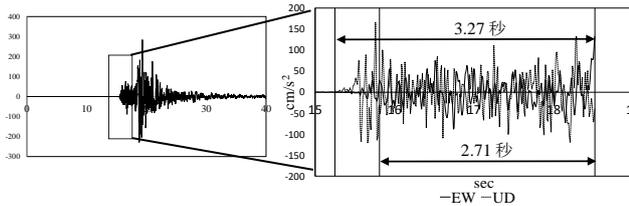
図 2 大阪市の地動加速度 東西方向

近畿地方を中心に 2 府 9 県で 63,338 台の運転停止と 2 府 3 県で 346 台の閉じ込めが発生した³⁾。これらの都道府県ごとの発生台数を表 5、表 6 に示す³⁾。閉じ込めの発生原因を表 7³⁾に示す。原因の多くを占めるのが乗場戸スイッチ又はかご戸スイッチの一時的な開路及び大きな加速度の検知である。前者は戸開走行保護装置の誤作動によるものとされており、後者は図 1 の S 波 (高加速度) の検知にあたる。閉じ込めが起こったエレベーターのうち現行基準適合の割合が多かったことから、この地震は内陸の地震で震源からの距離が短いことで P 波検知から S 波検知までの時間が十分に確保できなかったと考えられる。

図 2 は大阪市の地動加速度波形である。P 波検知から高加速度基準の S 波検知までの時間は 3.27 秒で、特低加速度基準の S 波検知から高加速度基準の S 波検知までの時間は

2.71 秒である。これらの差は 0.56 秒であり、P 波センサーが十分に効果を発揮しなかったといえる。震源から近い地域では、現行基準適合と既存不適格のエレベーターに加速度による閉じ込めの危険性に大きな差はないと考えられる。

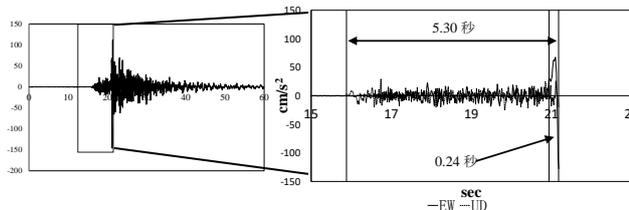
図 3 堺市の地動加速度 東西方向

図 3 は堺市の地動加速度波形である。P 波検知から高加速度基準の S 波検知までの時間は 5.30 秒で、特低加速度基準の S 波検知から高加速度基準の S 波検知までの時間は 0.24 秒である。その差は 5.06 秒であり、P 波センサーの効果が発揮されたと考えられる。

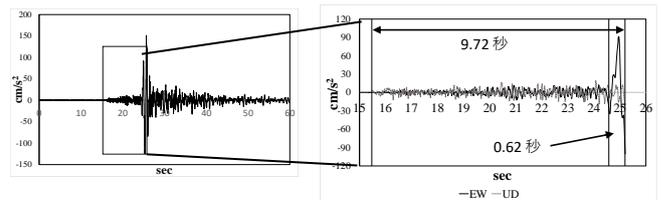
図 4 川崎市の地動加速度 東西方向

現在に比べエレベーターの耐震性の基準が低いことや P 波センサーが義務付けられていなかったことから多くの運転停止が発生したと考えられる。P 波センサーの設置されていない場合の水平方向の加速度 30 cm/s^2 と 100 cm/s^2 の検知時間の差について検討する。図 3 の川崎市での地動加速度波形に見られるように、P 波センサーがない場合、検知時間の差は 0.62 秒と非常に小さな値となっている。P 波センサーがある場合は、検知時間の差は 9.72 秒と最寄り階停止までの時間は十分に確保できる。このような加速度波形の場合、P 波センサーによって閉じ込め発生は軽減できると考えられる。
