オフィスビルの内壁と外壁における地震時損傷のフラジリティの評価実験

名古屋大学 工学部 環境土木建築学科 建築学プログラム

長江研究室 堀涼斗

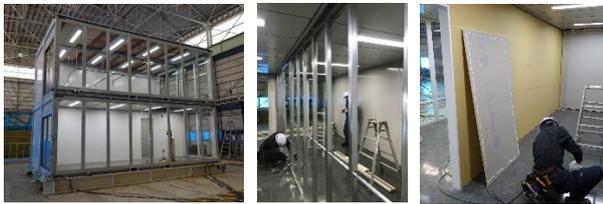
図1 ユニットハウス全景と施工状況

図1に示すように、本実験は防災科学技術研究所の大型耐震実験施設で実施した。ユニットハウスの1階に軽量鉄骨下地間仕切り壁を敷設し、JMA 神戸波 25%、50%、100%を入力した。

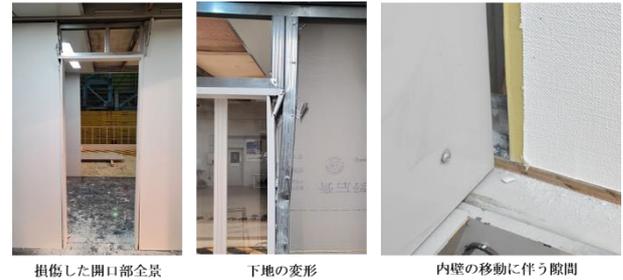
図2 100%加振後の損傷状況

JMA 神戸波 100%地震動(最大層間変形角 0.035 rad)における損傷状態を図2に示す。ここでは、南側壁面では開口上部に起きていた損傷が進行し石膏ボードが脱落した。北側壁面ではボ

ードの脱落とまではいかなかったものの剥離が明瞭に確認され下地材の露出が確認できた。また壁面全体が東方向に大きく移動し壁西端に30mmの隙間が確認できた。開口部枠材は各加振で進行していた下端部の浮きのみならず、接合部を始点に鉛直方向に割れが生じた。石膏ボードをはがして下地材の変形を確認したところ、開口部に隣接するスタッドが変形・座屈している様子が観察された。

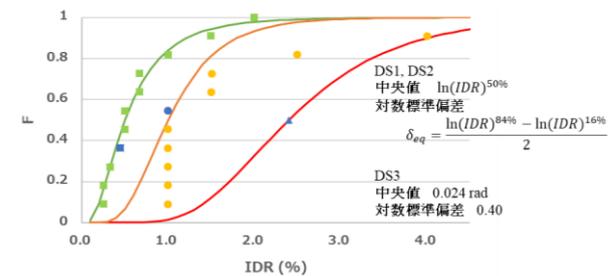
図3 各損傷度における間仕切り壁のフラジリティ曲線

また、DS1、DS2のフラジリティ曲線を同既往の研究でまとめられている間仕切り壁に関する10個の実験データと本実験のデータの計11個の実験データを用いて検討する。ここでDS1、DS2におけるフラジリティ曲線は対数正規分布に従うものとする。DS3に関しては本実験値を50%期待値とし、対数標準偏差を一般的に用いられる0.40とした。JMA 神戸 100%加振において最大層間変形角0.035 radの変形を受けたが、ビデオ検証により、0.024 rad 時点を採用した。図3に各損傷度におけるフラジリティ曲線を示す。

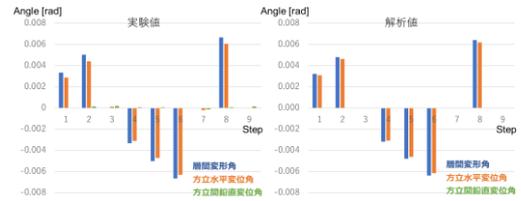
図6 方立の追従性能

図6に方立の追従性能を示す。ブラケット位置における変形機構によって層間変形に追従している。解析結果においても精度よく方立の挙動を表している。

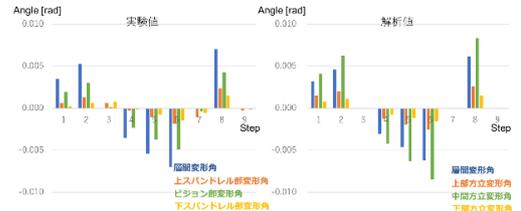
図7 ユニットの追従性能

図7に各ユニットの追従性能を示す。縦横形状比によりビジョン部が最も変形した。解析値は実験値より大きな値を示した。これは、実際は方立と各ユニットの接合部に存在するクリアランスが表現されていないからであると考えられる。本項目を含めたモデル化を今後の課題とする。

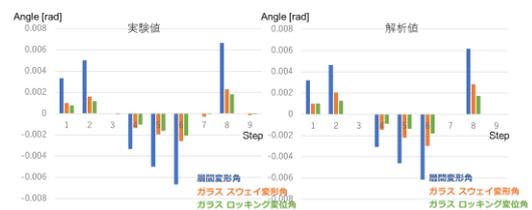
図8 ガラス板の追従性能

図8にビジョン部のガラス板の挙動を示す。ガラス板がスウェイとロッキングによって追従していることが確認できる。解析結果においても的確に表現されている。
