# 1923年 関東地震における建物被害評価に関する研究

名古屋大学大学院環境学研究科 都市環境学専攻  
博士課程前期課程 2年 福和研究室 牧原 慎一郎

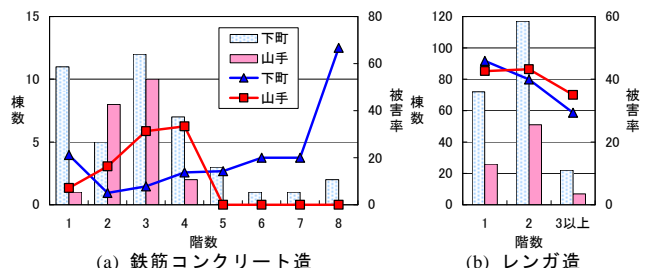
図1 下町・山手の被害

大破、全・半潰の建物の棟数と割合(被害率)を、下町と山手とに分類し、それぞれ棒グラフと折れ線グラフに示す(図1)。鉄筋コンクリート造では、2階から4階の建物で被害率が山手の方が大きくなっている。建物棟

数で大きな差はないことから、この階数の建物は山手の方が大きな被害を受けたといえる。高層の建物は、建物棟数が少ないため、統計から被害の傾向を推測するのは難しいが、山手に比べ下町の方が大きな被害率を示した。

大崎らの研究では、2階以下の低層建物と3階以上の中層建物に分けて被害の差が考察されている。その結果、一部を除くと沖積層が厚い地域で低層建物の被害率が大きく、地盤が次第に硬くなると中層建物の被害率が大きくなるとし、木造や土蔵の被害の傾向と逆になるとしている。図1の結果は、これに相反するものであるが、地盤の軟らかい場所の多い下町と、固い場所の多い山手とを比較したときに、前者で階数の高い建物に、後者で階数の低い建物に被害が多いのは、建物と地盤の固有周期の観点から判断すると、妥当な結果といえる。

レンガ造では、2,3階の建物で山手の被害率が下町を上回っている。低層の建物でこの傾向が出るのは鉄筋コンクリート造の場合と同じである。また、特に下町において、階数が高くなるにつれて被害率が減少しているが、これは後に述べる建物用途による影響が大きいと考えられる。下町と山手とを比較しても、全体的な被害の傾向に大差はない。

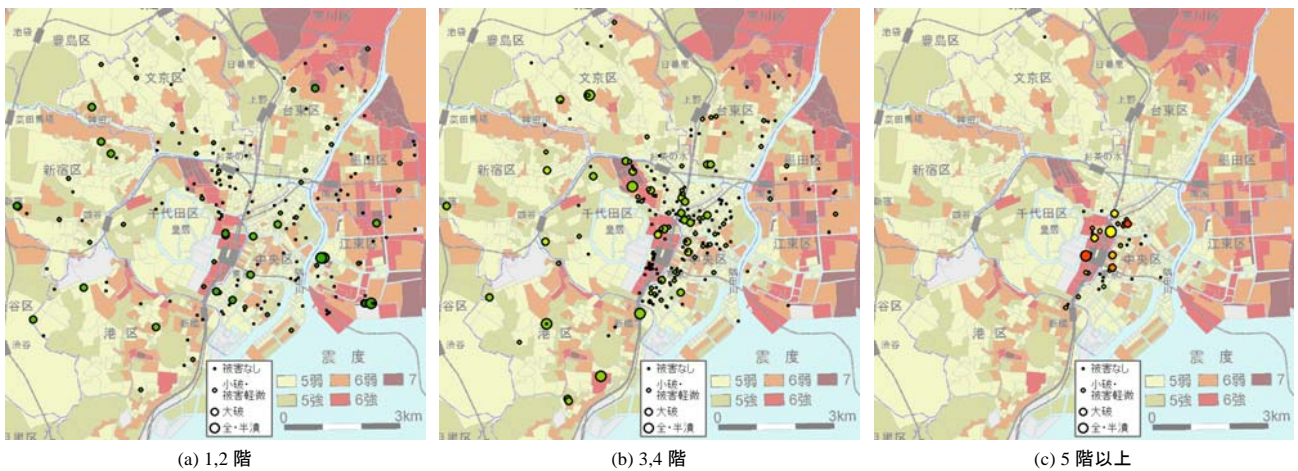
図2 鉄筋コンクリート造建物の階数別の被害分布

図2に1,2階、3,4階、5階以上の鉄筋コンクリート造建物の被害分布を示す。1,2階については、被害の有無に関わらず建物が広範囲に分布しているが、3,4階では、1,2階に比べ、市街地を中心にやや狭い範囲に建物が分布しており、皇居より西側に大きな被害があった建物が点在している。5階以上になると東京駅周辺に建物が密集し、他の地域にはほとんど建てられていない。一方、台東区北部や隅田川以東など、木造の被害が大きかった地域では、鉄筋コンクリート造の大きな被害は見られない。これらの地域にある101棟の建物のうち、大破以上の建物は僅か8棟であった。全体の被害率が13.4%であることを考慮すると、この地域の鉄筋コンクリート建物の被害は他地域に比べ相対的に小さかったといえる。

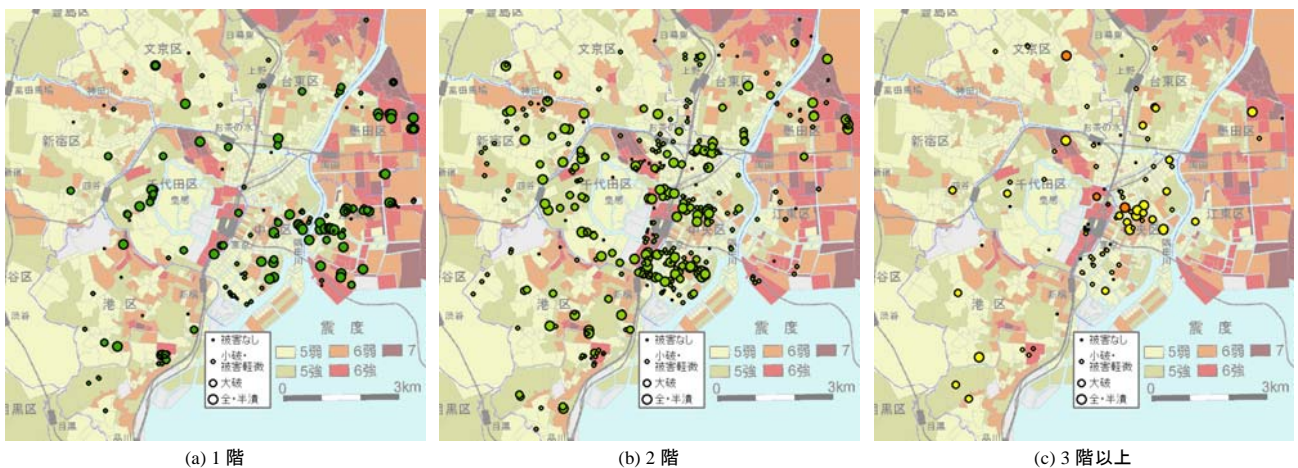
図3 レンガ造建物の階数別の被害分布

図3に1階、2階、3階以上のレンガ造建物の被害分布を示す。3階以上になると建物棟数は減るものの、階数に関わらず広範囲に建物が分布している。被害を見ると、1階では、東京駅から東へ2,3km離れた、隅田川を挟む地域に集中している。また2階では、銀座周辺で大きな被害が出ている。日本橋から江戸橋周辺にかけての地域は3階以上の建物でも被害が大きい。

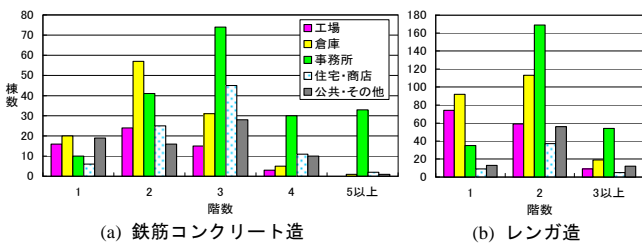
図4 用途・階数別の建物棟数

鉄筋コンクリート造は、階数別で工場と倉庫が2階、他は3階の建物数が最も多い。大破以上の被害率を見ると、倉庫と事務所が他に比べて低くなっている。工場と倉庫に被害の差が出たのは、規模が異なるため開口の大きさや壁量に違いが生じたことが考えられる。事務所や住宅・商店は、工場などに比べ開口が少なく、また空間が細かく仕切られるため壁量は多くなる。事務所と住宅・商店との被害率の差は、建物の所有者が会社などの団体であるか個人であるかによって、建物の建設資金の違いがあり、材料や施工精度に差が生じた可能性がある。

一方、レンガ造は、工場だけが1階で、他は2階の棟数が最も多い。用途別の被害率には、鉄筋コンクリートと同様な傾向が表れている。住宅・商店の被害率が53.8%と最も高く、工場がこれに次ぐ。事務所の被害率は最も低い35.8%となっており、住宅・商店とは約20%の差がある。図1(b)で、3階以上の建物の被害率が最も低くなっているのは、被害率の低い事務所がその多くを占めているためと考えられる。

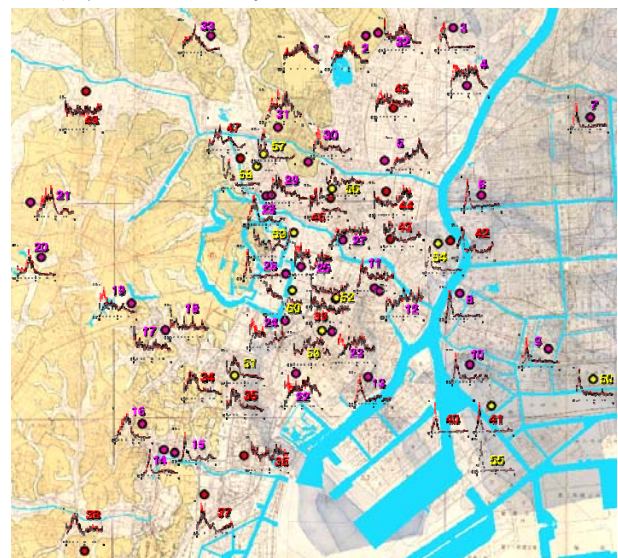
図6 微動計測地点とH/Vスペクトル（背景は地質図）

隅田川よりも東側の地点および浜町周辺では0.9~1.2Hz付近に、明石町や台東区北部では、やや高振動数の1.4Hzおよび1.8Hz付近にH/Vスペクトルのピークが見られ、沖積層厚ともよく対応している。これらの地域は表層地盤のN値が小さく、その平均は3.5~6および10前後となっており、また洪積層との境界が明瞭である。木造被害は震度5弱の場所から7の場所まで存在するが、地盤の性質にはそれほど大きな差は見られない。鉄筋コンクリート造の被害は、地点8および地点9付近で1,2階に数棟ある他は目立った被害はない。一方のレンガ造は、1階で広範囲に被害が見られ、また2階以上でも墨田区北部で大きな被害を受けたものが目立つ。この辺りでは、工場や倉庫が他の用途の建物に比べて非常に多く、被害も市内全体と比べて一段と大きい。

日本橋・銀座および神田から丸の内では、隣接した場所で木造の被害に大きな違いがあった。これが表層地盤のN値や沖積層厚さ、H/Vスペクトルの違いにも表れており、木造被害が地盤と大きく関わっていたことがわかる。一方で、鉄筋コンクリート造およびレンガ造建物の被害では、これらの地域で被害の差は見られない。つまりこのあたりの建物は、構造により地盤の影響の受けやすさが異なると考えられる。

洪積台地上の場所とに分けられる。いずれの場所でも、谷地と台地とでH/Vスペクトルのピークに違いが見られた。谷地の中で、川の上流に位置していた北部では、下流に位置していた南部の谷地よりも堆積した粘土層厚が薄いと考えられるため、同じ谷地においても計測結果に違いが表れた。表層のN値は、谷地と台地とで違いがあったところが多かったが、建物の被害は他地域と同様、大きな差は見られなかった。

全体を通して、下町や山手にかかわらず、表層地盤の平均N値と微動計測結果には高い相関関係があることがわかった。また、地盤と建物被害に明確な相関が見られなかったのは、建物強度の不足による被害が多く、地盤による影響よりも建物の特徴に左右されたためと考えられる。
