# 平成19年4月15日12時19分ころの 三重県中部の地震の被害調査報告

調査日	2007年4月16日
調査地域	津市市役所周辺 亀山市市街地
調査内容	建物被害状況と地震計設置状況
調査メンバー	福和伸夫、護雅史、 千賀英樹、広野衣美、杉本浩一 (名古屋大学大学院環境学研究科)

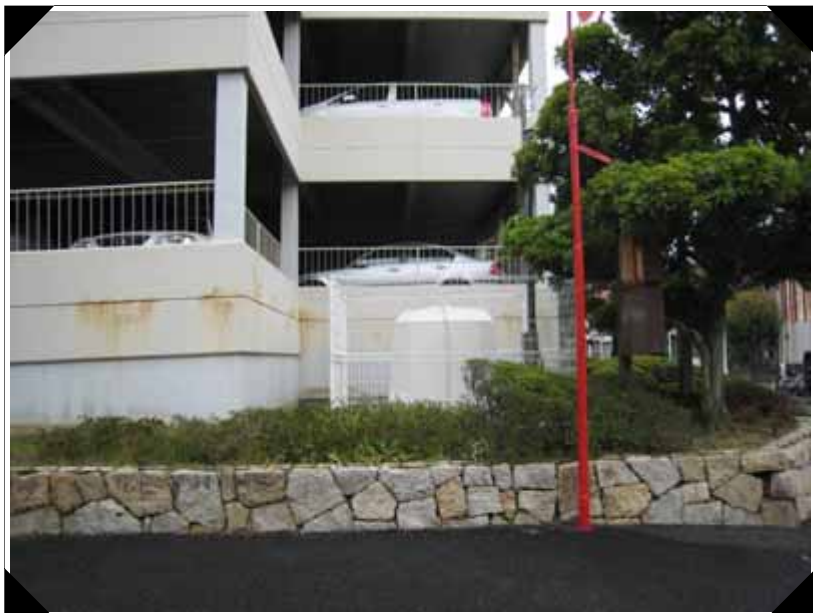
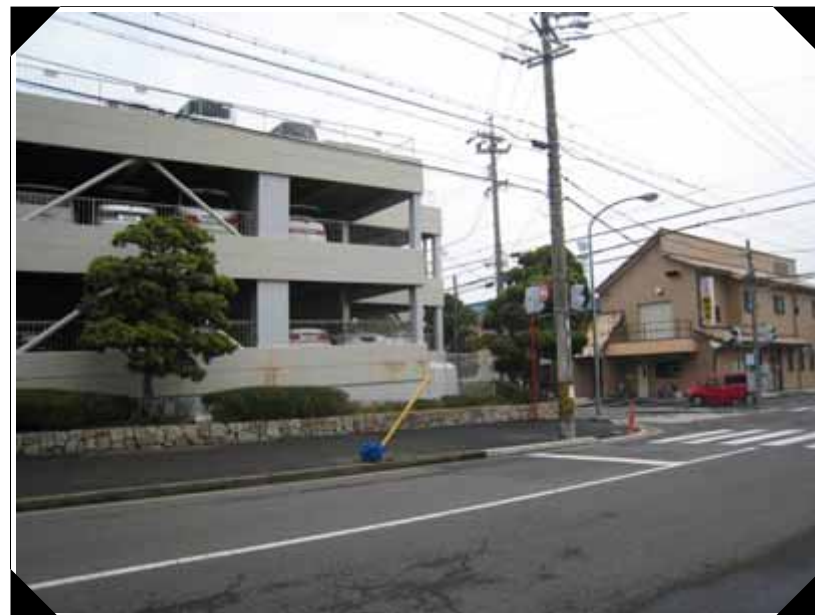
## 津市役所(震度4)

計測震度計は、建物から10m程度離れた位置に設置。状態は、地震直後に自治体により確認されており、良好。周辺建物を含め無被害。

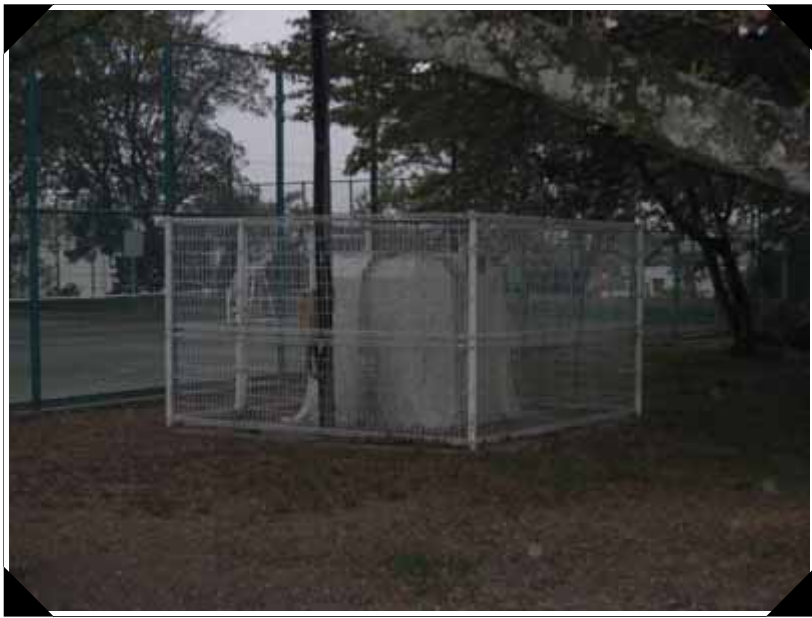
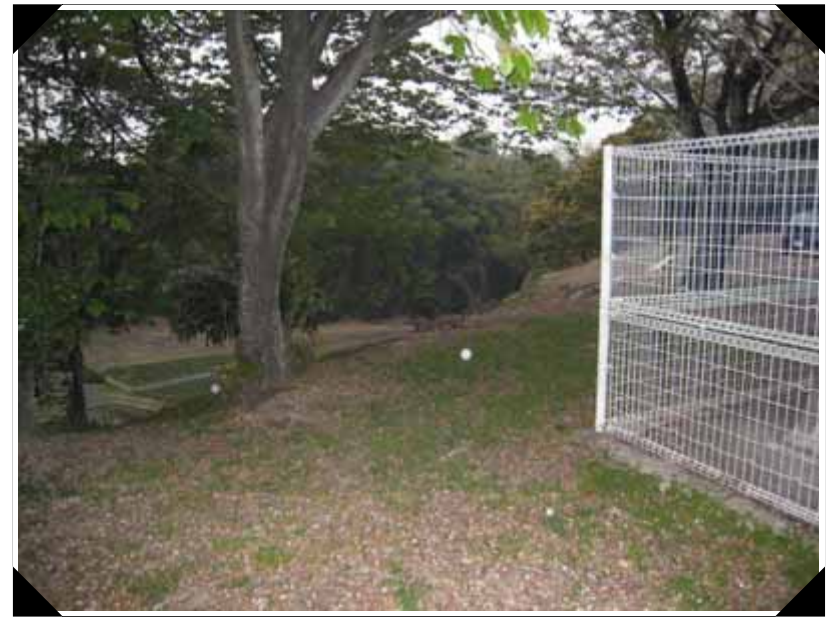
## 亀山市役所(震度5弱)

計測震度計は、建物に近接した設置。

状態は、津市同様に良好。

亀山城跡近辺の高台に立地。

(亀山駅周辺とは地盤条件が異なりそう)

学校等、周辺建物を含め無被害。

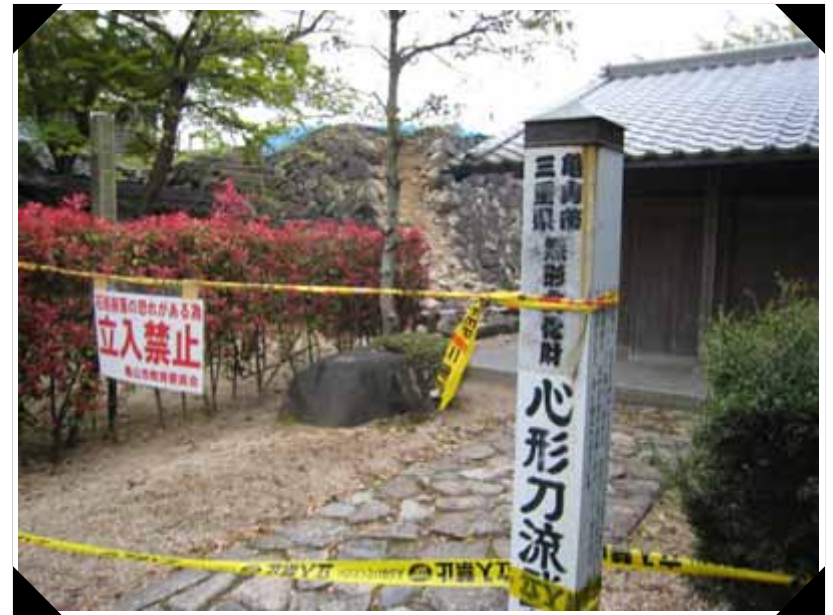
K-NET亀山観測点(MIE004)

観測点は、亀山城跡のある高台の端部に設置。南北方向の地震動は、地形の影響が大きいかもしれない。

亀山城跡の石垣が崩壊している(右下写真)がこの場所に限られそう。

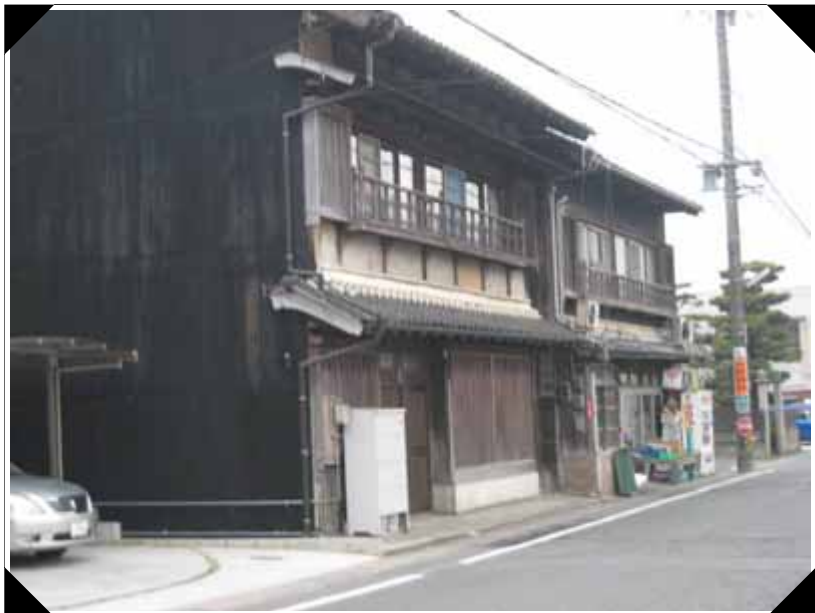
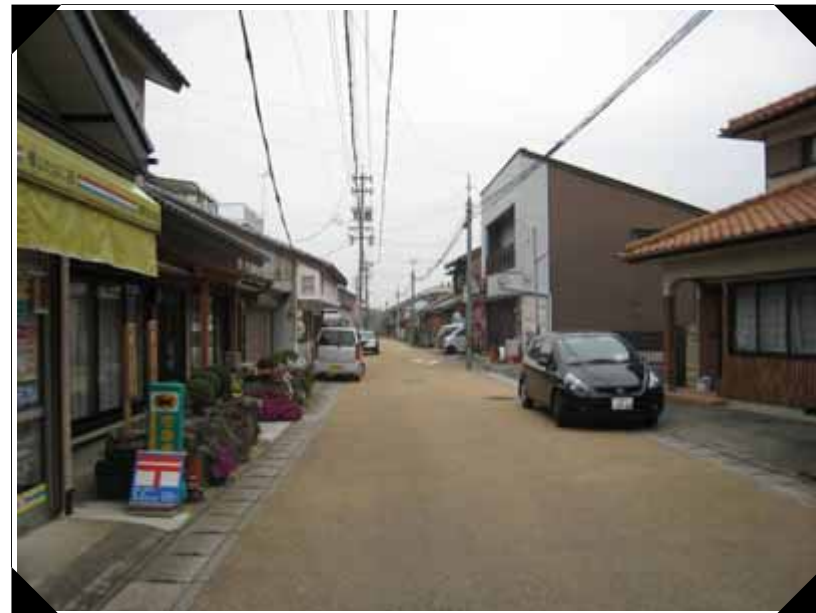
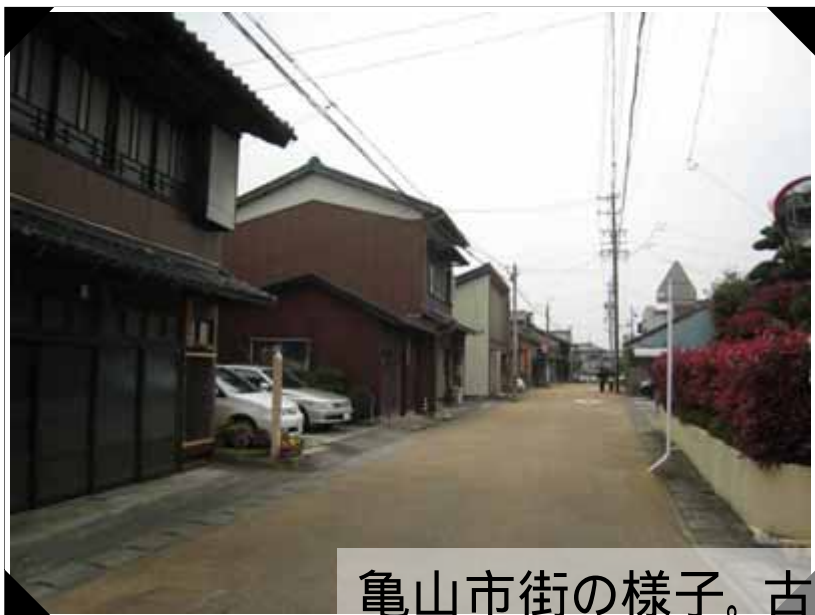
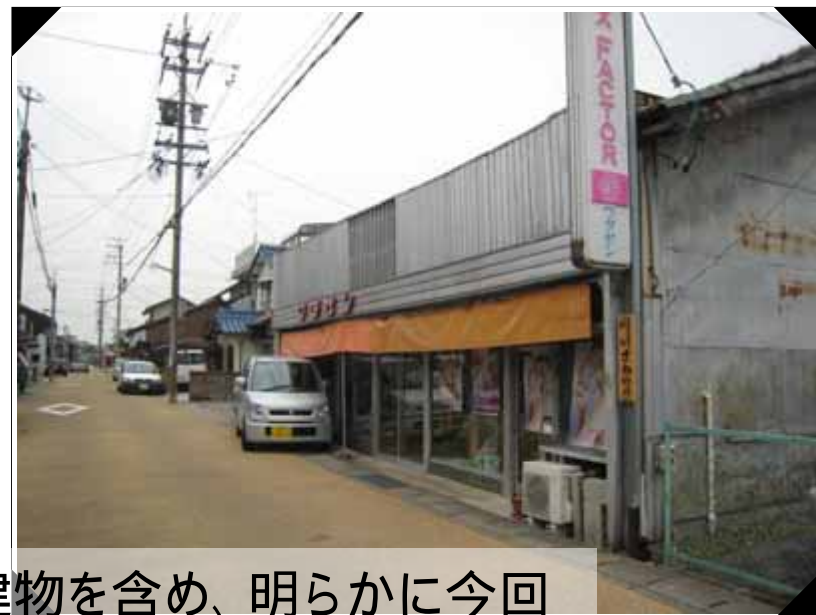
亀山市街の様子。古い建物を含め、明らかに今回の地震によるものと断定できる被害はほとんど無し。

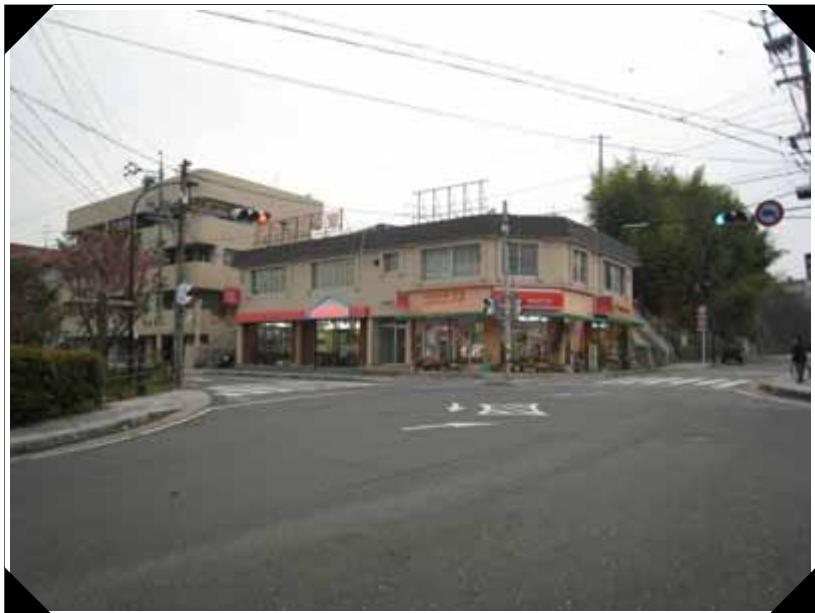
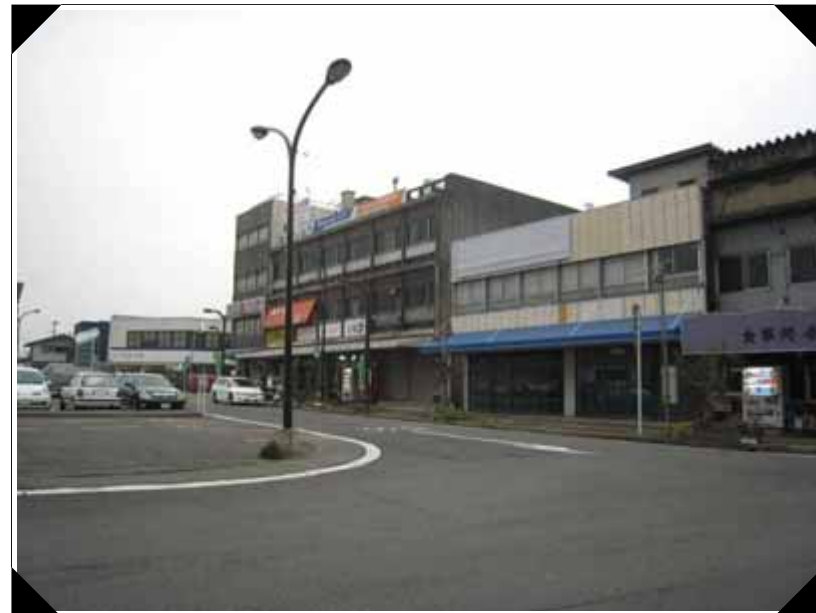
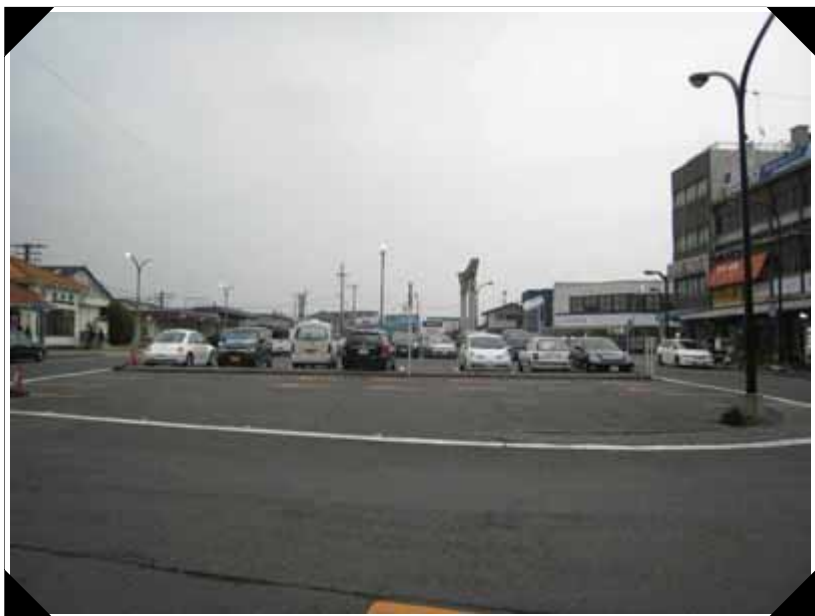
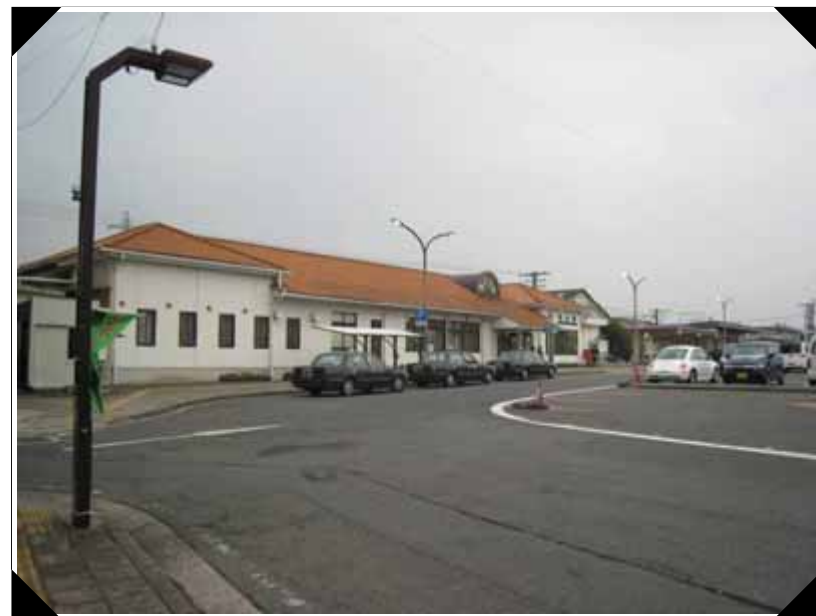
亀山駅付近は、外見上は被害無し

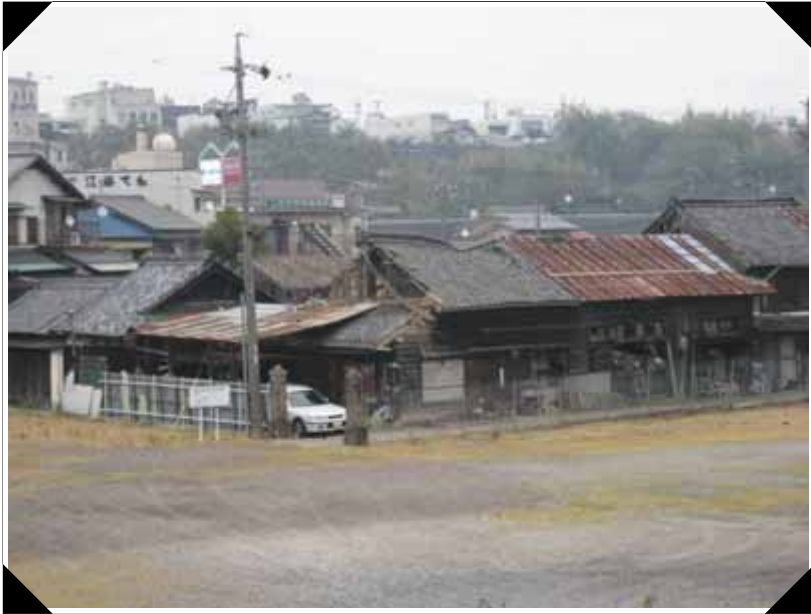
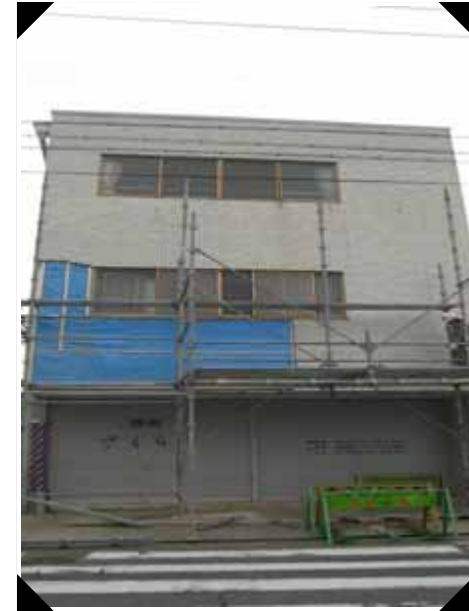
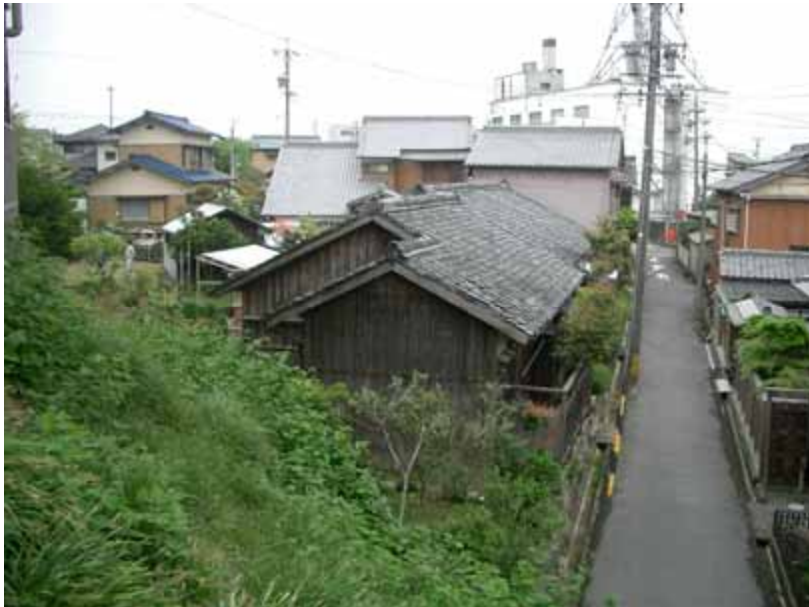
亀山市街の様子。  
外装タイルが剥落した鉄骨造住宅  
(右上写真)。  
屋根に損傷がある古い木造建物(左  
上写真)があったが、今回の地震によ  
るものかどうかは不明。  
ほとんどの建物は被害が認められな  
い(左下写真)。
