### 3 層木造住宅の外構面下層切り出し試験体に対する性能検証

キーワード： 耐震評価、木造住宅、数値解析、IMK ピンチングモデル

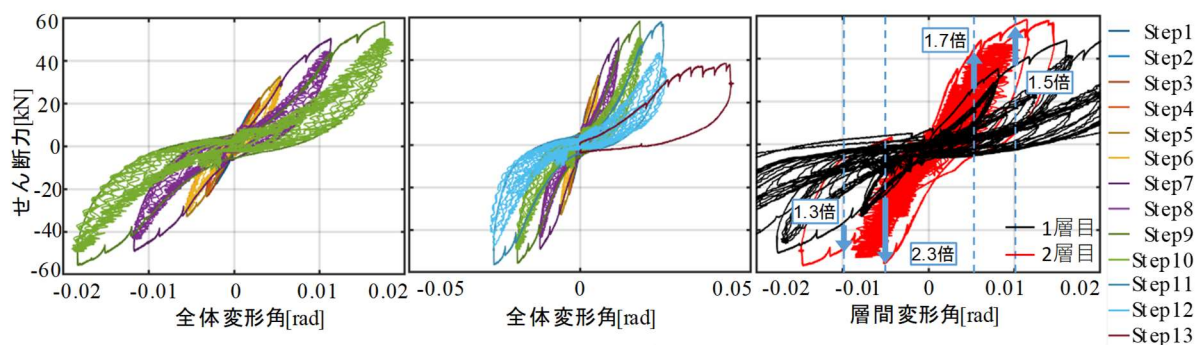
図13 せん断力と変形角の関係

図13中央図にStep13までの履歴を示す。実験では、Step13において全体変形角で0.045 rad（1層目層間変形角にして0.078 rad）という大変形を加えて、1層目における筋交いの座屈・折損、通し柱折損等の破壊を確認した。最大強度はStep9の正側で記録しており、Step11の1層の最大層間変形角約0.03 radでは、最大強度に頭打ちが見られた。更に、Step12では急激な強度劣化が見られ、この時点で筋交い等の構造躯体や金物に比較的大きな損傷が生じたと解釈できる。次のStep13ではホールダウンアンカーボルトに取り付けた歪ゲージの値からは弾性範囲内であったと判断される。ホールダウン金物を固定しているビスが緩み、せん断耐力にも若干影響したと考えられるが、さらに考察が必要である。付録2にアンカーボルトの挙動に関する分析資料を付記しておく。

図13右図に0.01 rad付近での1、2層目の荷重－変形角関係を示す。2章で述べたように、本試験体の壁配置の条件（2層目の開口部上下の壁の存在）から、1、2層目を比較すると、1層目に变形が集中した。同振幅レベルにおいて比較すると、1層目のせん断力が小さいことが分かる。1、2層目の剛性比は正側0.005 radで1.7倍、0.01 radで1.5倍、負側0.005 radで2.3倍、0.01 radで1.3倍である。

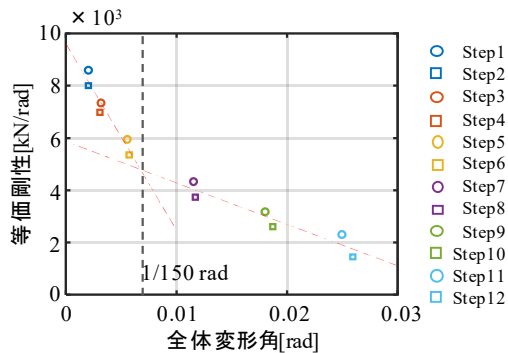
図14 等価剛性と全体変形角の関係

各ステップの最大振幅時における等価剛性( $k_{eq}$ )をプロットしたのが図14、等価粘性減衰定数( $h_{eq}$ )をプロットしたのが図15である。 $k_{eq}$ について、静的载荷と動的载荷の差は小さく、最大振幅が新たな領域に入ることで、剛性が低下している。全体変形角が約0.01 radのとき、初期の0.5倍程度の $k_{eq}$ を有している。図14中に、Step1～Step6までとStep7～Step12までの近似直線を示す。その交点は約1/150 radにあり、この点において剛性の劣化挙動の変化があったことが分かる。 $h_{eq}$ について、この値の算出には、荷重値が0を通過する点から1サイクルの履歴エネルギー $\Delta W$ と、そのサイクルの正負のピーク荷重、変位の平均から求めた弾性歪エネルギー $W_e$ を用いて、次式より求めた。 $W_e = (\delta_{max} + \delta_{min}) \cdot (P_{max} + P_{min}) / 4$ 、 $h_{eq} = \Delta W / (4\pi \cdot W_e)$ 。図からわかるように、静的载荷(処女ループ)と動的载荷(経験済みループ)において、大小の傾向がはっきりしている。 $h_{eq}$ は、静的载荷(処女ループ)では0.12-0.13付近に、動的载荷(経験済みループ)では0.08-0.07付近に集中している。また、静的载荷において変位振幅に対する傾向は、1/150 radを超えたあたり(Step7)で $h_{eq}$ は最大となり、その後徐々に低下していくことが分かる。1/150～1/100 rad

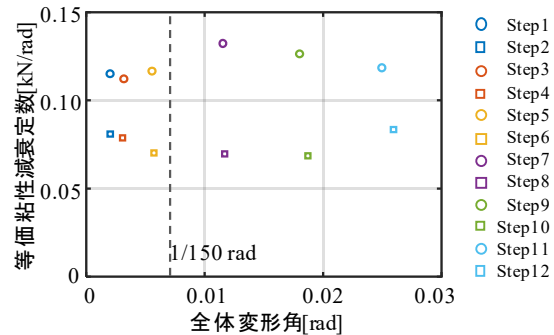
図15 等価粘性減衰定数と全体変形角の関係

において、木造住宅の内壁や外壁は釘やビスと周囲の部材との摩擦による内部減衰機能を発揮するが、それ以降は部材の割れ等が卓越し、減衰機能が発揮されにくくなるためだと考えられる。とは言え、微小な変形であるStep1から $h_{eq}$ が0.1を超える値となり、その10倍を超えるStep11の大きな振幅までほぼ同等の $h_{eq}$ という結果は、RC造やS造の骨組と傾向を異にする。
