## 加速度計の記録に基づく高層建物の層間変形と損傷の評価

## Estimation of Interstory Lateral Displacement and Structural Damage of High-rise Buildings Based on Acceleration Records

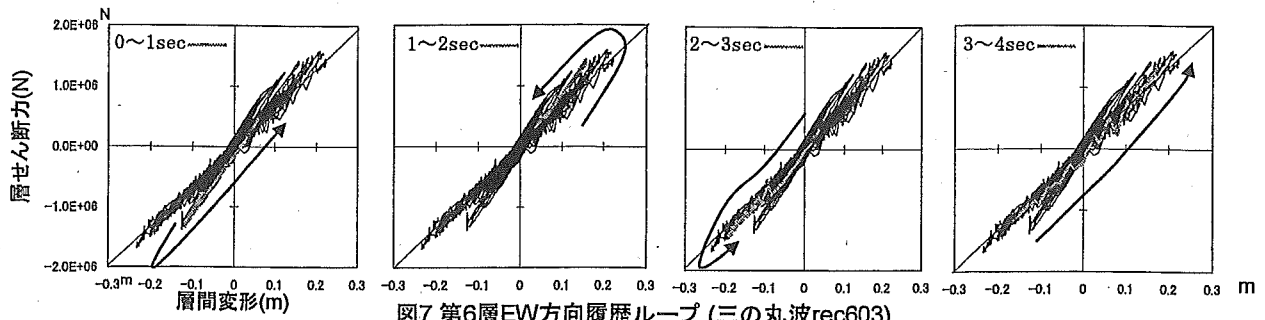
三の丸波 rec603 加振で破断が生じた第6層の履歴ループを図7に示す。この図では、全加振時間での履歴ループを黒線で各図に共通に示しており、傾きが明確に異なる履歴ループが重なっていることが見て取れる。そこで、さらに時間区間ごとに履歴ループの変化を詳細に観察し、特性が変化した時点の前後4秒間の1秒毎の履歴を太線で図7の各図に描いた。これにより、層の損傷により層の剛性に明確な変化が生じた時刻まで十分特定できることがわかる。ただし、ここで検出できた層の剛性の変化は、縮約層の主要な復元力を担う装置が想定外に損傷した結果であるため、手法の検証の意味合いが強い。

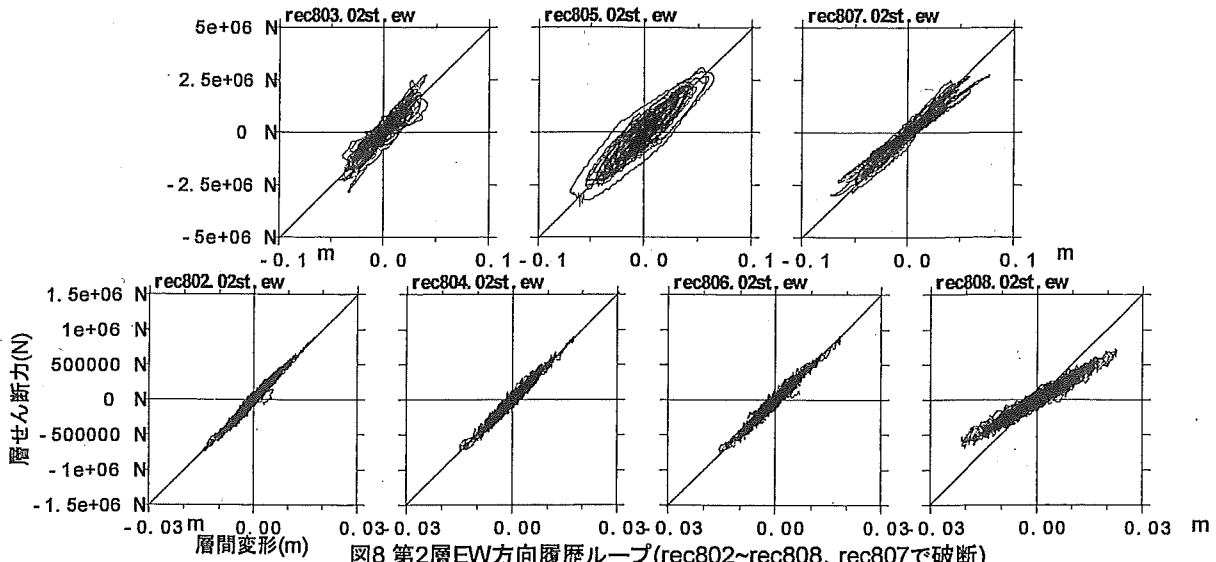
10/2の三の丸波2方向加振 rec807 により EW（桁行）方向に顕著な損傷を受けた第2層について、その前後の加振（rec802～rec808）の履歴ループを図8に示す。損傷した rec807 では応答の途中で剛性の変化が確認され、その前後のホワイトノイズ加振では40%弱の剛性低下が確認できる。この際の固有振動数の低下が5%程度であるのに対して、履歴ループを用いることで明確に損傷した層とその程度を評価できている。

次に三の丸波100%両方向加振である rec805 と rec807 を比べると、損傷のあった rec807 の方がループ面積が小さくなっている。また rec807 の履歴ループの一部を1秒毎に描いたものを図9に示す。これより傾きが変化した時刻（損傷発生時刻）を明確に特定できることがわかる。

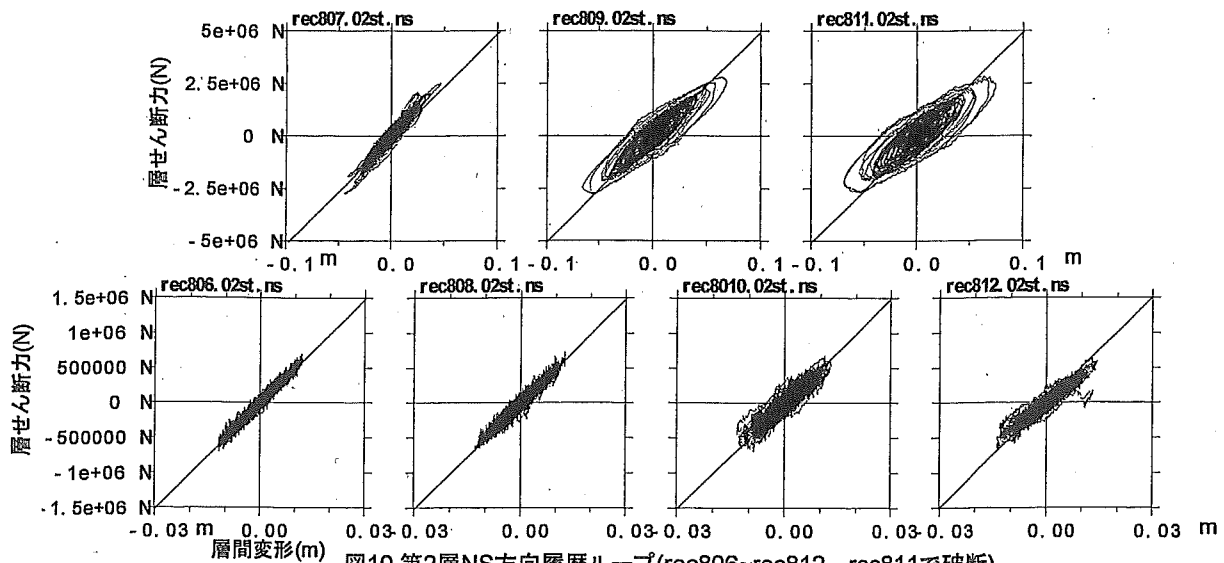
一方、三の丸波 NS 方向加振 rec811 により損傷した第2層 NS（張間）方向について、その前後を含めた rec806～rec812 の履歴ループを図10に示す。三の丸波 rec811 ではループ面積が大きく、加振中の剛性変化は EW 方向ほど明確には確認できない。前後のホワイトノイズ加振

では剛性変化が見られるがEW方向の第2層に比べかなり小さい。これは破断箇所数など2方向の損傷程度の差が現れていると考えられる。
