重要文化財・旧三重県庁舎の耐震補強と常時微動計測による建物振動特性の変化の確認

本論では、重要文化財指定建造物の一つである旧三重県庁舎の補強工事概要を示すとともに、補強前後に実施した常時微動計測の結果から補強効果の検討を行う。

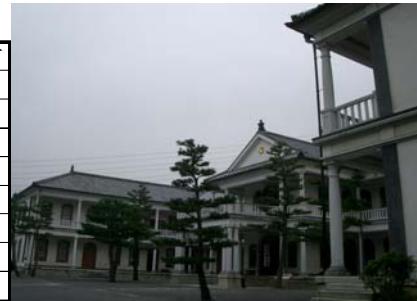
写真1 外観

旧三重県庁舎の建物概要を表1に示す。外観を写真1に示す。明治初期の典型的な洋風官庁舎の中で現存する唯一の建物であるため、明治村移築後の1968年に重要文化財に指定された。しかし近年、2階の右翼部根元付近にて天井仕上げに損傷が見られるようになった。損傷の状況を写真2に示す。このため、建物の振動性状を詳細に検討する必要があると考えられた。

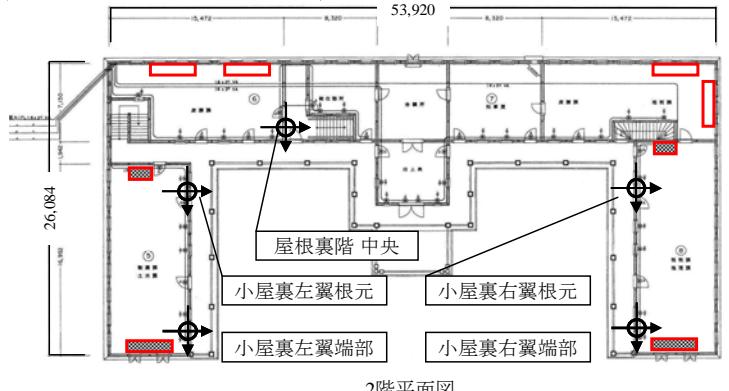
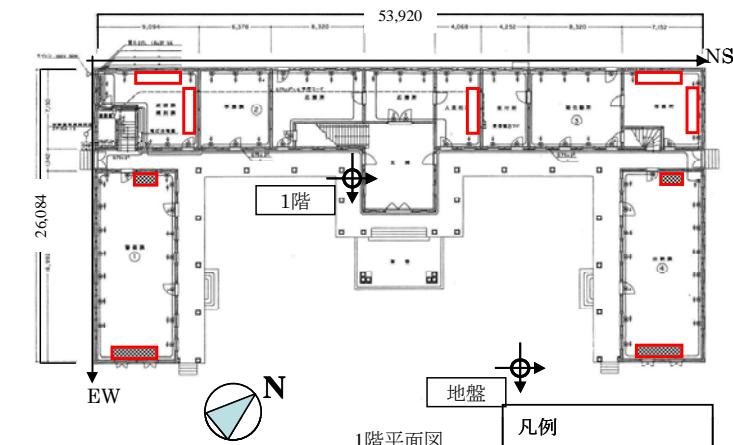
2階平面図

水平と上下の3成分を同時計測可能な動コイル型速度計(以下、微動計)の配置および補強箇所を付した平面図を図1に示す。建物がE字型の平面形状になっており、小屋組が和小屋であることから水平剛性が小さいことを考慮して、小屋裏の中央、両翼端部および根元に微動計を設置した。

補強工事の工程と実施した常時微動計測を表2にまとめた。計3回の常時微動計測により、補強前後の振動特性の変化を捉える計画とした。計測は図1に表す箇所に微動計を設置し、30分間の計測を2回行った。速度計の周期を1秒とし、100Hzサンプリングでデータ収録した。
