想定地震動を考慮した既存木造住宅の耐震補強設計と地震観測結果

正会員 花井 勉* 同 中田信治**
同 石井 渉*** 同 皆川隆之***
同 福和伸夫****

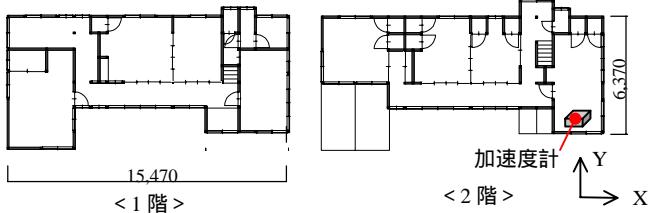
図 1 平面図

この建物は東京都世田谷区にある木造 2 階建て住宅で昭和 17 年竣工後移築、昭和 30 年に 2 階部を増築している。平面図を図 1 に建物仕様を表 1 に示す。

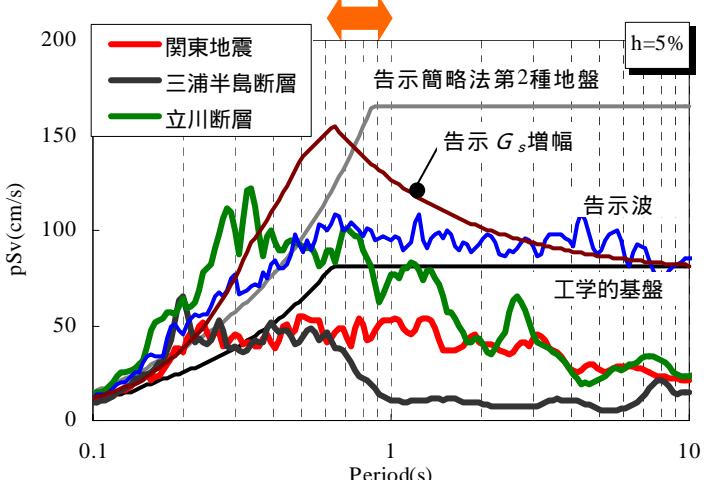
図 2 想定地震動応答スペクトル

作成した地表面地震動の擬似速度応答スペクトル ρS_v を図 2 に示す。図には建築基準法告示による模擬波（告示波）並びに限界耐力計算法告示により表層增幅したスペクトル（告示簡略法、告示 G_s 増幅）も記してあるが、3 つの想定地震動はこの建物の大地震時に影響の大きい周期帯（計測周波数より 2-1Hz と予測）で建築基準法の要求レベル（告示スペクトルレベル）を大きく下回っているのが分かる。

当該建物の影響周期帯

当サイトに想定する地震として地震調査推進本部の評価を参考に 1) 三浦半島地震群、2) 立川断層帯、3) 1923 関東地震を選定した。工学的基盤の地震動を 1) は文部科学省公開データ、2,3) は文献¹⁾の簡易法により作成し、近隣ボーリングデータを用いて表層增幅を行った。工学的基盤は GL-8m、弾性地盤周期は 0.2 秒とかなり良

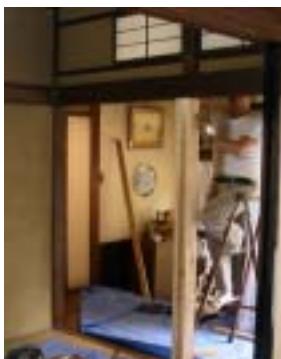
写真1 柱挿入

を考えている。4)多少の見栄えの悪さは、気にしない。5)出入りの大工が簡単に補強工事ができるようにサジェッションして欲しい。6)居ながらで、安くやりたい。又、改修補助は要らない。とのご要望を提示いただき、想定地震動のレベルを考慮して、診断値を0.7以上とする補強設計方針とした。実際の工事では現場での作業のしやすさを優先し、1階X方向は構造用合板を全面壁3P(1P=910mm)と垂壁部15P、Y方向は全面壁4Pを真壁に胴縁を介して固定した。その他、縁の下の束と土台を金物で緊結している。

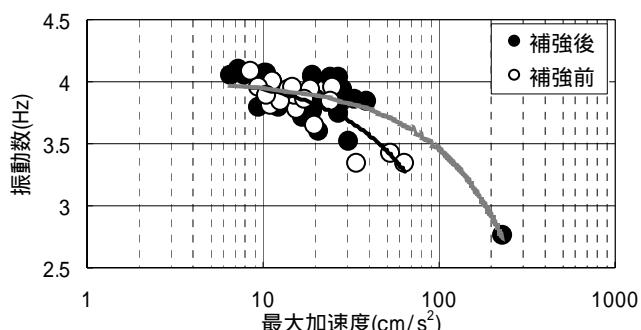
図3 卓越振動数の振幅依存性

2005年8月中旬まで50回余りの地震観測結果が得られている。診断値の低かったX方向観測波形より卓越振動数を求め、横軸を2階最大加速度で表記したのが図3である。

小さな応答では4Hz前後であったの卓越振動数が、応答が大きくなるとともに3Hz~2.5Hz付近まで低下している。図中には近似曲線も記載してあるが、2階床で10cm/s²以下の応答の場合は補強前後で卓越振動数にほとんど差がなく、これを越える応答では補強後のほうが振動数の低下が抑えられ、補強の効果が確認できる。

また、耐震補強前後にわたる地震観測結果では、この建物では微動に近い振幅領域では耐震補強前後の振動数の変化はなく、地動で数十cm/s²程より補強効果が確認できた。微動計測による建物性能の特定には注意が必要である。

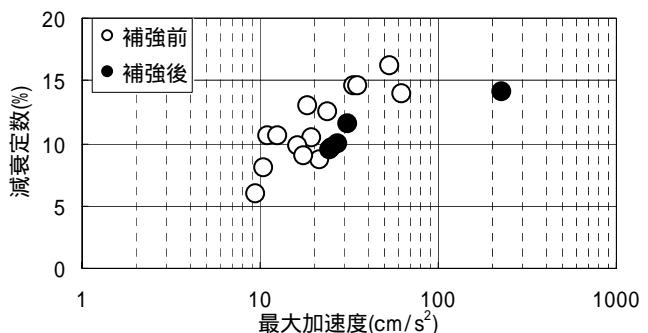
図4 減衰定数の振幅依存性

図4は同様に減衰定数(1/2法)を縦軸に取ったもの

である。卓越振動数とは逆に振幅の増加に伴い増加していく傾向が見られる。補強前、減衰定数としては大きい値を示しているが、これは接合部のガタの影響が大きいと思われる。補強後はこの点が改善され減衰定数もいくらか低下している。
