常時微動計測による高層建物試験体の振動特性とその変化
 Dynamic Properties and Their Changes of Full-scale High-rise Building Specimen
 Based on Microtremor measurements

2.構造-2 .振動
 常時微動計測 高層建物 システム同定
 固有振動数 モード形 減衰定数

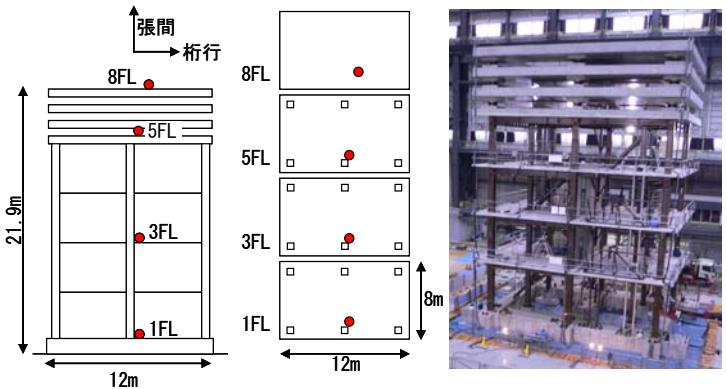
図1 試験体軸組図・計測点配置

試験体の軸組図を図1に、試験体外観を図2に示す。試験体は初期の高層建物のモデルとして、鋼構造・地上21階・高さ80mを想定している¹⁾。ただし、実験施設の規模制約から、1~4層は実大で再現するが、5層~21層については縮約を行い、質量は5層ずつをコンクリート錘で、剛性・減衰は積層ゴム・ダンパーで模擬している。架構平面は桁行2スパン×張間1スパン、12m×8mである。

常時微動計測は 3ch 微動計 4 台を 1 階・3 階・5 階・8 階の 4 地点(17 日は 1 階・5 階・8 階)に図 1 のように設置し、計 12ch で行った。計測は固有周期 5 秒の動コイル型微動計を速度計で用い、サンプリング周期は 0.01 秒とし、夜間の非常に静寂な時間帯に 60 分間の計測を行った。2 回目(3/18 夜)に計測した常時微動波形を図 4 に示す。安定して小さな振幅を示していることが分かる。また、振動台は室内にあるため無風状態であり、実建物と異なり地盤との相互作用も少ない状態である。

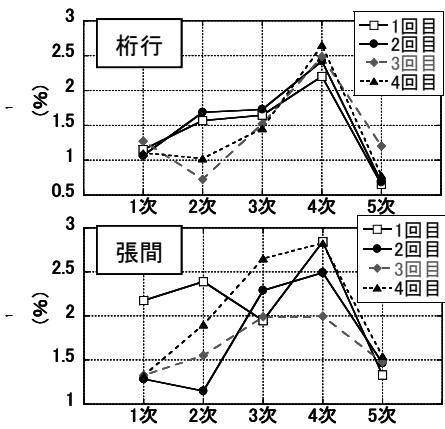
図 6 モード減衰の比較

各計測日毎のモード減衰を図 6 に、各モードの計測日毎の減衰定数の変化を図 8 に示す。図 6 より、張間方向のばらつきは大きいが、桁行・張間方向共に増加傾向にある。しかし、高次の減衰については、本来評価したい 1～4 層部分の減衰が主であるか、縮約層が大きな影響を与えていているのか、上層の観測点が少ないと、本論の計測結果からは判断できない。今後、多点で計測を行ったホワイトノイズ加振時・地震動加振時の記録により考察を進める。

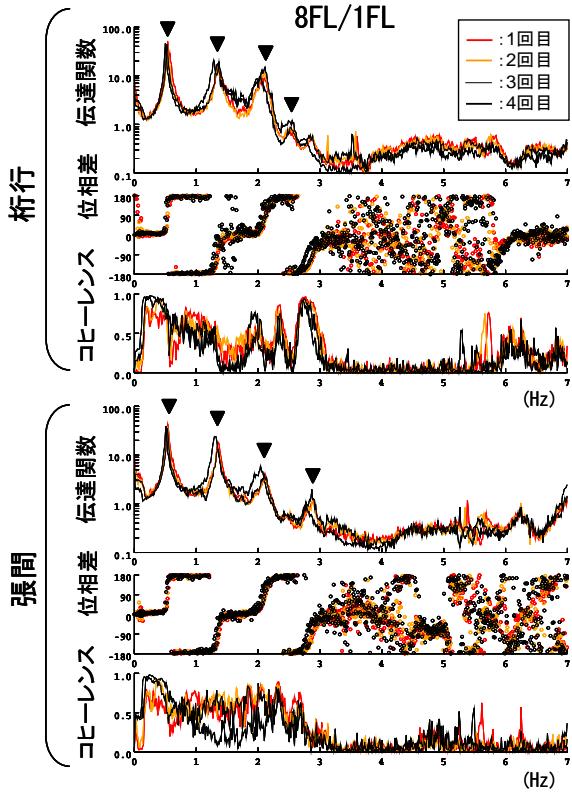
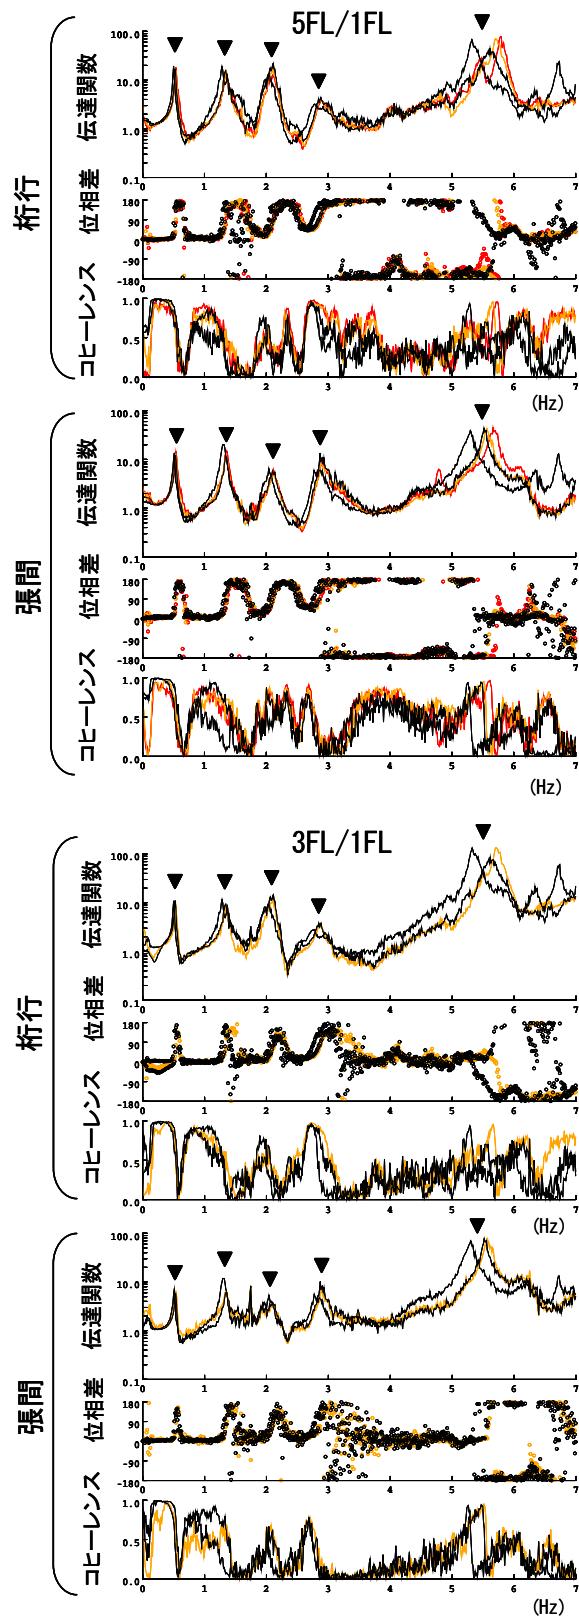
図 5 計測日毎の伝達関数の変化(8FL/1FL・5FL/1FL・3FL/1FL)

8FL/1FL・5FL/1FL・3FL/1FL の各計測日毎の伝達関数振幅・位相差・コヒーレンスの変化を図 5 に示す。伝達関数は、60 分間の速度波形記録から 81.92 秒間を 43 区間に分け、アンサンブル平均をとることで求めた。

2.3 で述べたように風も無く、地盤との相互作用も少ないと、伝達関数は高次モードまで非常に明快な特性を示している。特に、3 次モードまでは振幅のピークも明瞭であり、位相差・コヒーレンスとの対応も良い。

4 次・5 次の振幅については、5FL/1FL・3FL/1FL でのみ明瞭なピークが生じている。8FL/1FL の振幅は、4 次では不明瞭ではあるもののピークが確認できるが、5 次ではピークは確認できず、固有振動数付近では位相差が乱れてコヒーレンスも低い。よって、5 次は 1 層～4 層までの実大で再現された部分のみの振動が卓越し、5～7 層の縮約層部分は振幅が小さいモードであり、上層を縮約した影響で 21 層モデルの振動モードを表現できていないと考えられる。

各モードの固有振動数の変化は、1～3 回目計測時までは比較的振動数の低下が小さく、4 回目計測時では明確に低下していることが読み取れる。なお、文献¹⁾によれば、初日(3/17)の加振により、5%程度の固有振動数の低下が確かめられている。初日の加振で、建設時に比べて二次部材の接合や縮約層の積層ゴム・ダンパーなどがある程度のゆるみを生じたことが予想される。

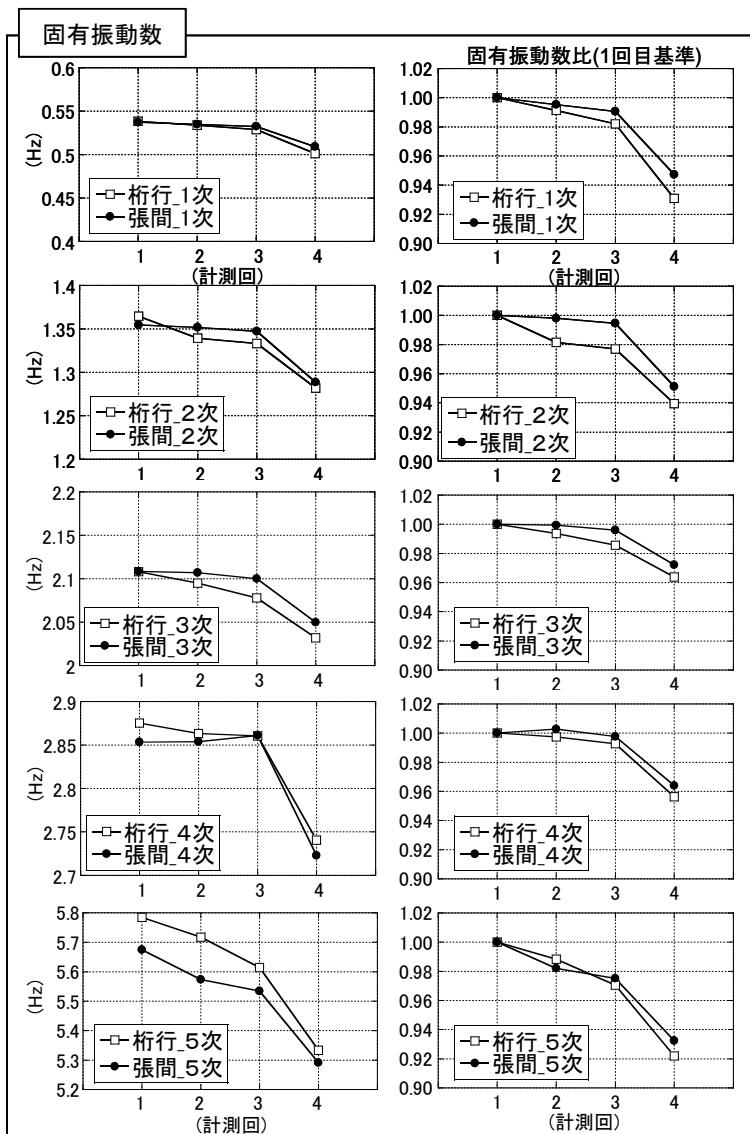
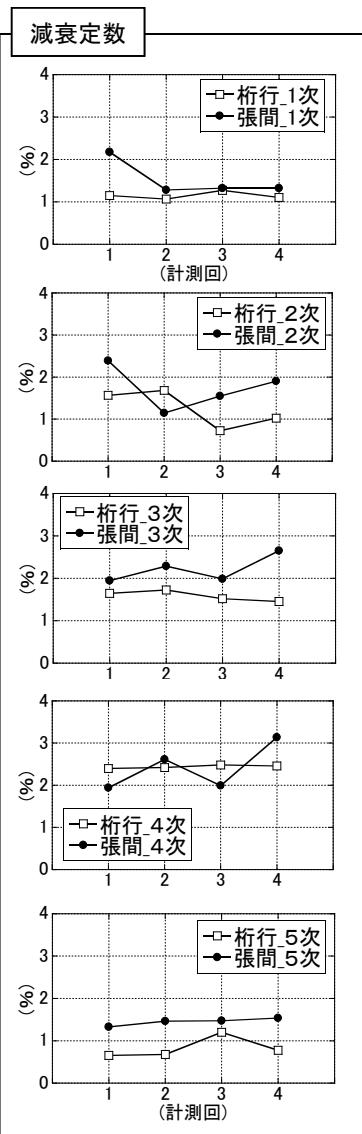
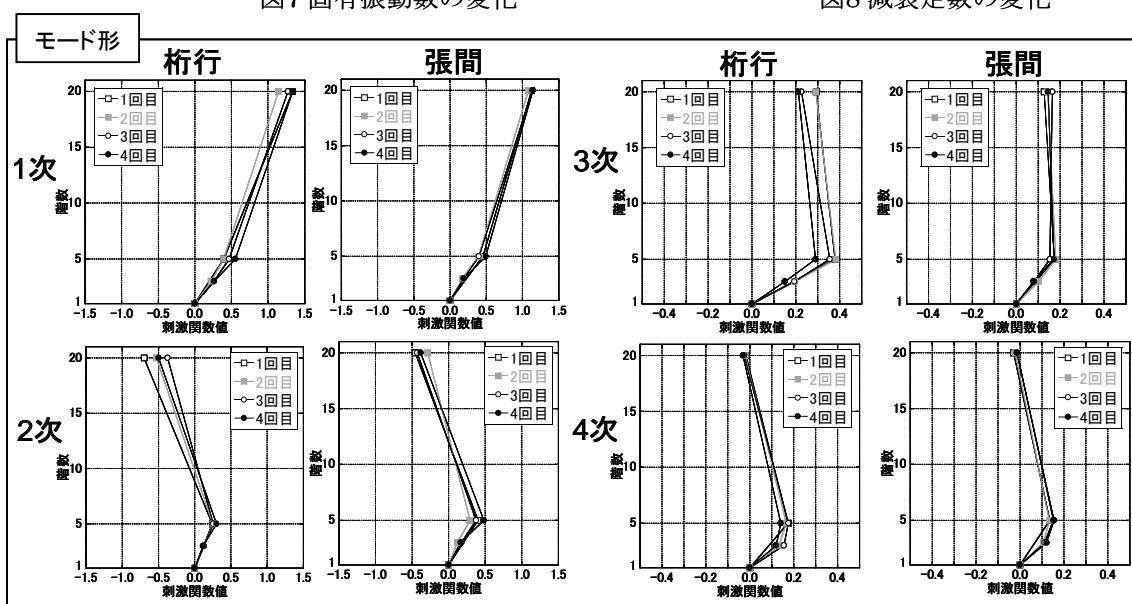
1～5 次の各モードの計測日毎の固有振動数の変化を図 7 に示す。1 回目～3 回目計測まではほぼ全てのモード及び方向で 0～2%程度の固有振動数の低下が見られる。これは、構造躯体の繰り返し変形による剛性低下及び非構造部材の損傷によるものと考えられる。4 回目の計測では、全てのモード・方向で 2～5%程度の固有振動数の低下が見られる。これは、2.2 に述べたように 4 回目の計測前の 3 度の三の丸波入力によって、桁行・張間方向共に梁フランジ溶接部が破断し、各方向共に破断前後で顕著な剛性低下が確認されていることから¹⁾、主に構造躯体の破断による固有振動数の低下と考えられる。

刺激関数値に基づくモード形の変化を図 9 に示す。なお、計測点が少ないと、3 次以上の高次モードの全体形は捉えられていない。4 回目計測時の 1 次・2 次モードでは、1 回目～3 回目計測時に比べて 3 階から 4 階にかけて変形の集中が見られる。これは 4 回目計測前の地震動入力時に、桁行・張間方向共に梁溶接部が破断し、各方向共に層剛性が低下したことに対応すると考えられる。一方で、3 次・4 次モードではその傾向は明確でない。図 7 の固有振動数においても、これらのモードは相対的に変化率が小さく、整合している。

図 8 では、各モードで 4 回目計測が 3 回目計測より若干減衰定数が増加する傾向を示すものが多いが、明快な傾向とは言いがたい。
