一棚（高さ1.8m）の固定一

金具固定なし (H=1800mm)

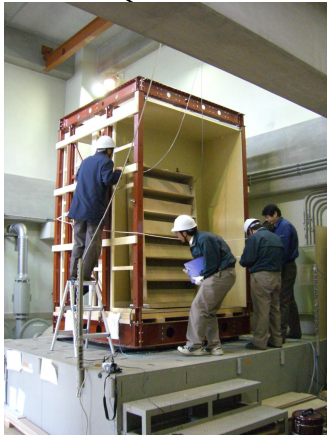
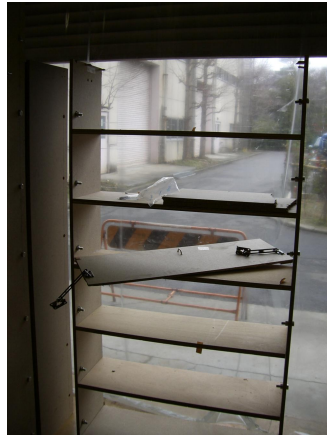
プレート式固定 (L=38 ビス)

入力波レベル	家具の状態
75%	転倒しない
98%	(情報なし)

入力波レベル	家具の状態
75%	転倒しない
98%	天板・背板が重りの勢いで剥がれる

プレート(下部写真参照)を、ビスで固定する固定方法である。

このときプレートの壁側を固定するビスには、L=38のビスを用いている。

フローリング側98%時では、棚自体だけでなく中に入れていた重りが激しく動き、背板に強くぶつかったため、背板が剥がれ落ちた。

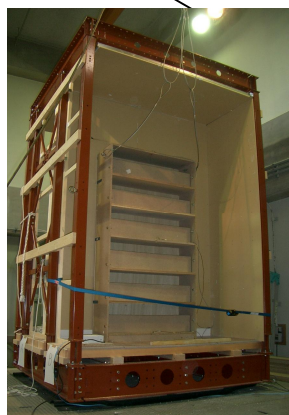
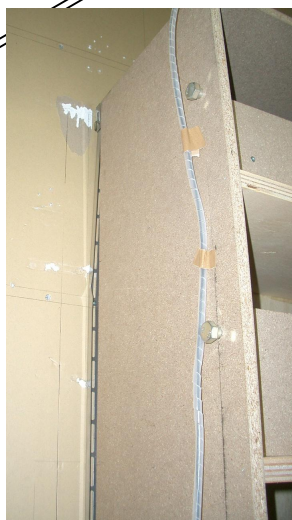
岡田式金具 (棚 H=1800mm)

入力波レベル	家具の状態
75%	金具が少し変形するが、移動はしない
98%	金具が変形し、3cmほど前が出る

壁に取り付けた1m程度の長さのU字金具と、家具上部に取り付けたU字金具とを、ピンによってつなぐ固定方法である。

この方法で揺すったところ、98%時には上部が前に出る形で金具が変形し、家具も全体的に前方に動いたが、転倒はしなかった。

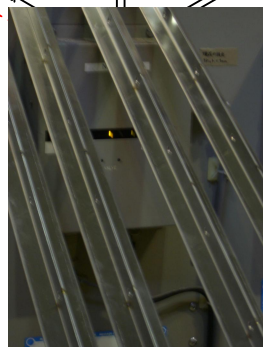
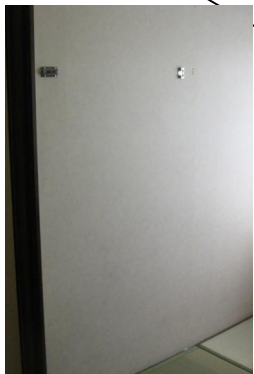
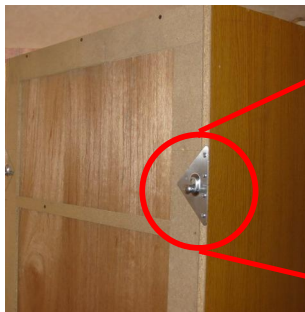
家具裏固定金具

入力波レベル	家具の状態
75%	片側の金具が多少変形するが、移動はしない
98%	前後に揺れたが、転倒・移動はしない

この固定方法は、家具の裏側に固定金具を設けることで固定金具が目立たないようにした方法である。

具体的には、まず壁側に固定金具AとBを取り付け、家具側に出っ張りのついた金具を取り付ける(下中央写真参照)。次に家具側の出っ張りを固定金具に取り付けるため、横にスライドさせながらそれぞれの固定金具に引っ掛ける。最後に固定金具Bに上からかんぬき金具を取り付けて、横から外れないようにする。

この方法では、家具が多少揺れたが、移動転倒はしなかった。

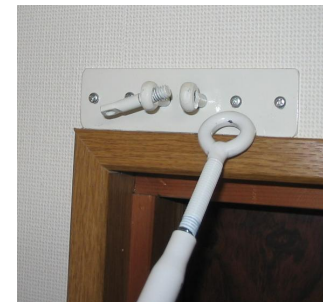
回転ポール式固定金具

回転させると
伸び縮みする

ターンポールの輪の部分
を壁の金具の輪の間に配置し、
先がネジになったピンを輪の
中を通して固定する

入力波レベル	家具の状態
75%	ほとんど揺れず、移動もしない
98%	上部下部ともに1cm程度揺れるが、 移動・転倒はしない

この固定方法は、ターンポール(ネジが切っており、
回転させることによって長さが調整できるもの)を用い
て、家具固定後にさらにターンポールを締め上げるこ
とによって、揺れによって家具が前後に暴れないよう
にする方法である。

この状態で振動台を動かすと、98%であってもほと
んど家具は揺れず、移動もしなかった。

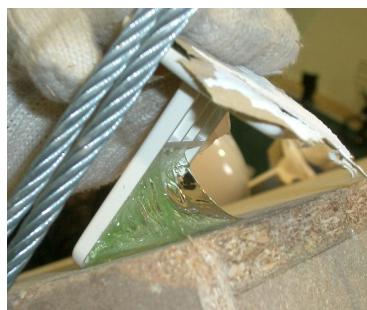
ガムロック固定

入力波レベル	家具の状態
50%	片方の壁紙が剥がれるが、転倒しない
75%	家具の上部のジェルが剥がれ、転倒する

入力波レベル	家具の状態
98%	ジェルにより壁紙が剥がれ、家具が転倒する

T字型の器具の棚と壁に接する部分に粘性の強く、接着力の強い固定用ジェルをつけたもので固定した(設置から約半日後に実験)。この方法は、壁・家具に傷をつけない固定方法の1つである。

この方法では、カーペット側・フローリング側共に転倒するという結果となった。転倒後の状態を見てみると、ジェルの部分が剥がれたものもあるが、多くの場合壁部分に接着した固定ジェルが壁の表面にのみ固定する方法であるため、壁の表面に貼られた壁紙の部分から剥がれ落ちてしまっていた。

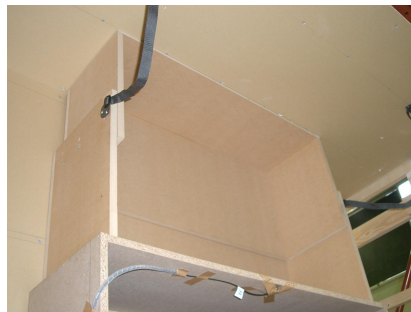
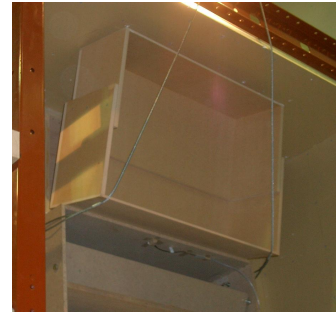
隙間家具(天井にピッタリ)

入力波レベル	家具の状態
98%	天井が破れ、隙間家具が前に滑り出る

ここでは、対象となる家具の上部に天井までの高さを持つ別の家具を載せた状態(高さとしてはぴったり隙間を埋めているが天井部には触れている程度)状態を再現した。

隙間家具は上部と下部に分かれており、人力で上部を天井に押し付けた状態で、ねじで固定して一体化した。

この状態で振動台を動かすと、棚と隙間家具が別々に揺れ、隙間家具が天井にぶつかりながら前方に滑り落ちた。

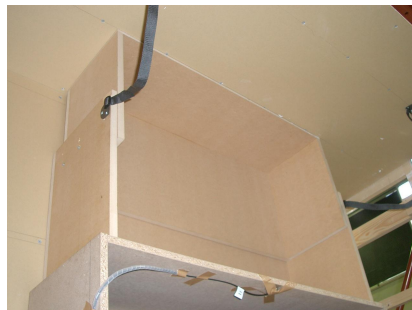
隙間家具(天井に圧着)

入力波レベル	家具の状態
75%	転倒せず、移動もしない
98%	転倒せず、移動もしない

入力波レベル	家具の状態
98%	転倒せず、移動もしない

ここでは隙間家具設置時に、内側を突っ張り棒で隙間金具と天井を圧着し、出来る限り隙間をなくすようにした。

この状態では、カーペット側・フローリング側共に転倒・移動はしなかった。

またフローリング側では、棚と隙間金具が一体化して動くことを期待してゲルマットを取り付けたが、実験後その部分を調べると、ゲルマットが少し剥がれていた。そのため、ゲルマットでは棚と隙間家具を一体化することはできず、今回の実験結果では滑り止め程度の寄与しかしていないことがわかる。

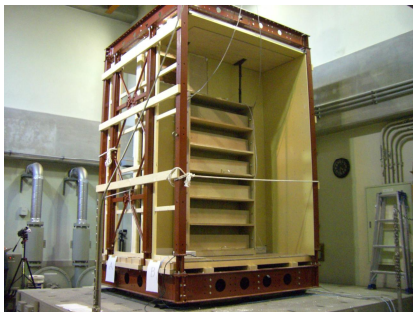
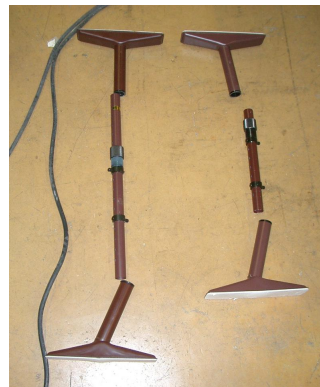
突っ張り棒＋天板補強(12mm)

入力波レベル	家具の状態
75%	激しく揺れるが、倒れない
98%	突っ張り棒が外れ、棚が倒れる。

天井部に厚さ12mmのベニヤ板を補強材として張り付け、その後突っ張り棒を取り付ける固定方法である。突っ張り棒の長さは60cm程度となった

フローリング側98%では、はじめの動きでは耐えていたが、その後突っ張り棒がはずれ落ちたため、棚は転倒した。実験後突っ張り棒を調べると20度ほど変形していた。

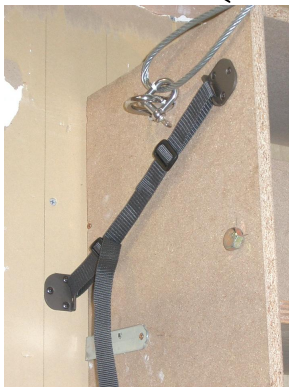
ベルト式固定(側面下方向30°)

入力波レベル	家具の状態
75%	転倒しない
98%	激しく揺れるが、転倒しない

入力波レベル	家具の状態
75%	激しく揺れ、前に15mmほど移動する
98%	激しく揺れるが、転倒しない

家具の上部前方側面にベルトをつけ、角度が下方向30度になるように壁側のベルトを固定する方法である。

この状態で振動台を動かすと、上方向30度にベルトを固定したときと異なり、下方向に抑える力がかかる固定方法であったため、98%であっても家具が浮き上がることはなかった。

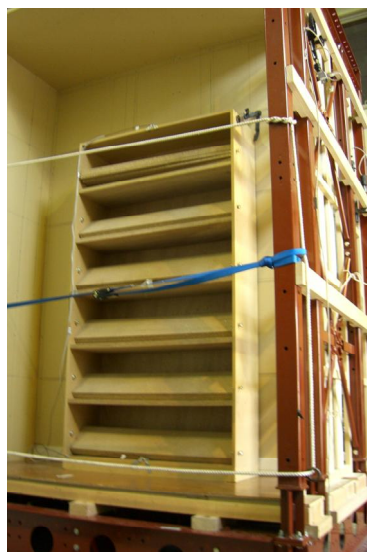
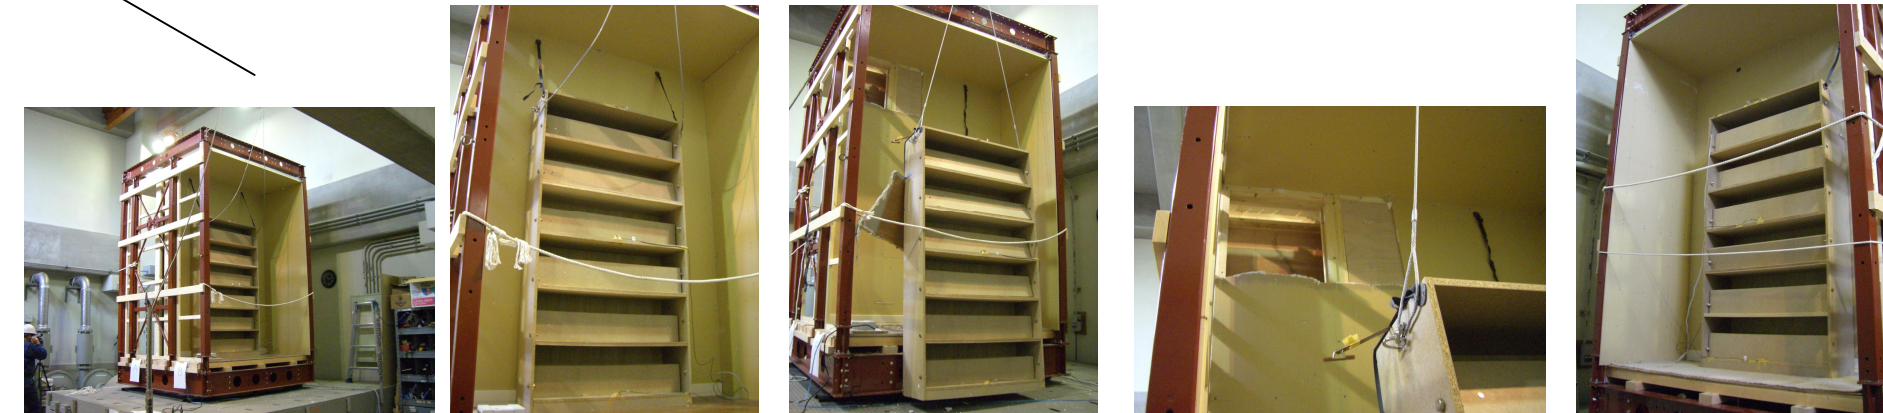
ベルト式固定(側面上方向60°)

家具の上部前方側面にベルトをつけ、角度が60度になるように壁側のベルトを固定する方法である。

入力波レベル	家具の状態
75%	揺れながら、前方に10cmほど移動
98%	移動しない(ベルトきつく締めた)

入力波レベル	家具の状態
75%	揺れながら、前方に10cmほど移動
98%	家具が激しく揺れ、ベルト及び壁が破損し、振動台より前に飛び出した。

フローリング側98%では、棚上部が激しく揺れ、重りも入っていたため、2本の固定器具のうち一方ではベルトを接合していた壁が石膏ボードごとにはがれ、他方ではベルトがちぎれた。そのため、家具が振動台より前に飛び出る結果となった

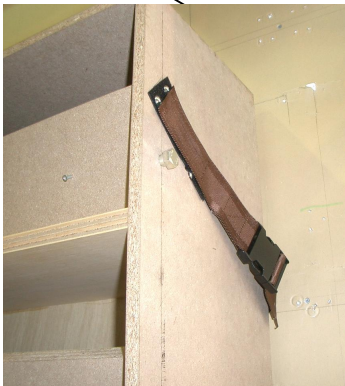
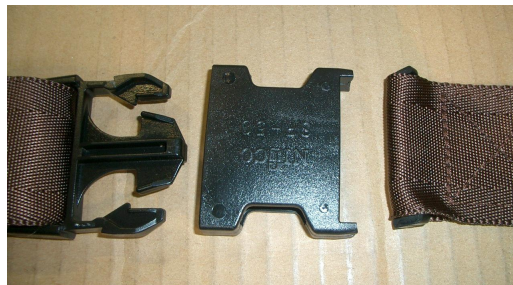
マジックテープ付Sベルト 樹脂製バックル (側面下方向30°)

入力波レベル	家具の状態
50%	(情報なし)
75%	バックル部分が破損し、転倒する

「Sベルト(側面下方向30°)」の家具とベルトの接続を、ビスによる直接的な接続方法ではなく、ベルトの端部10cm程度および家具(粘着テープ留め)に取り付けたマジックテープにより接続した固定方法である。

この方法で加振したところ、75%時にはバックルの部分が破損してしまったため転倒してしまった。

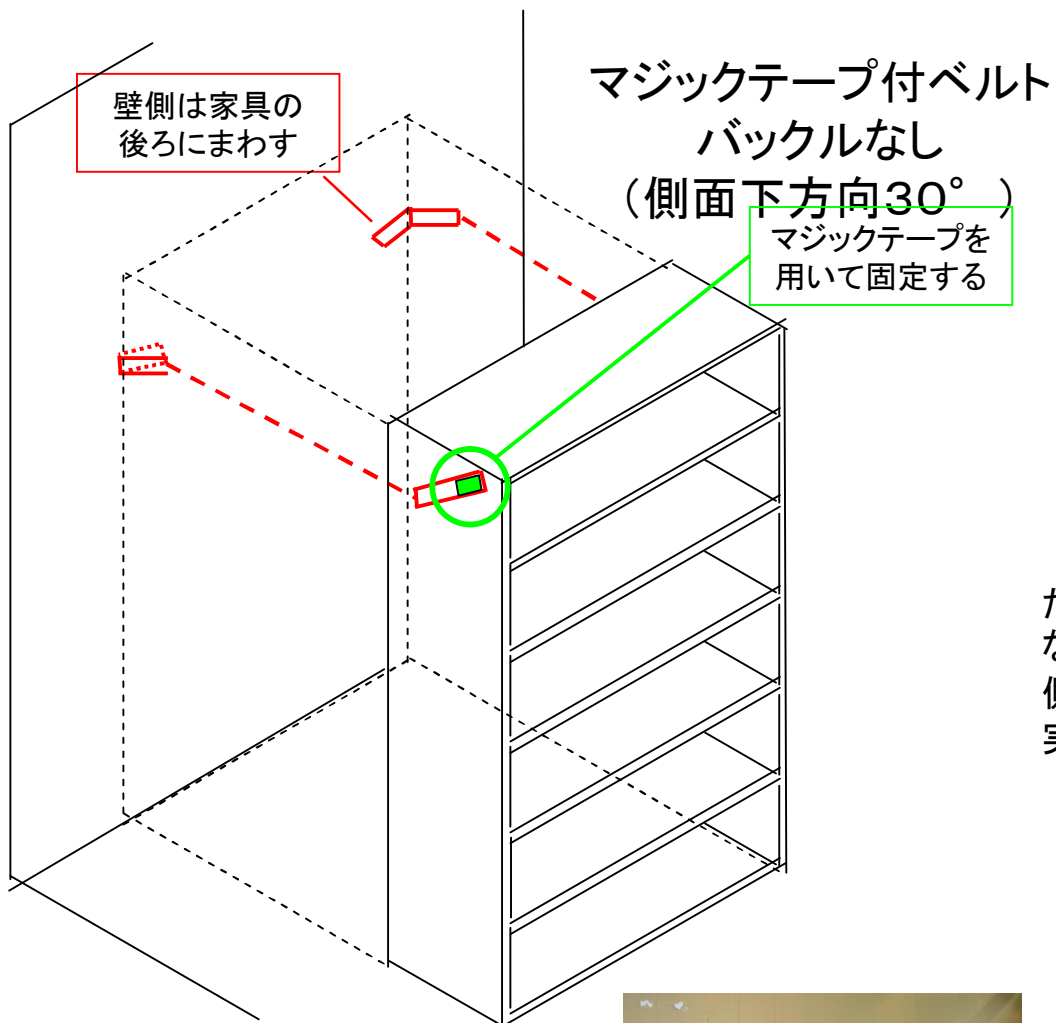
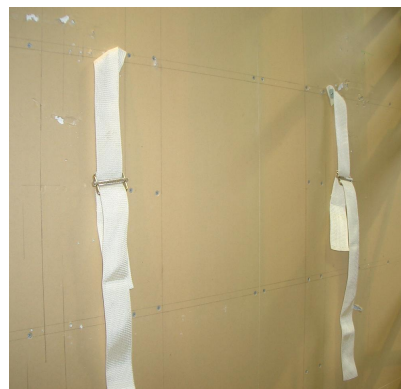
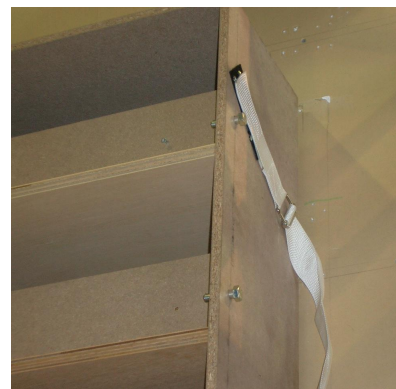
入力波レベル	家具の状態
98%	転倒しない

マジックテープ付Sベルトでは、バックル部分が破損してしまったため、マジックテープによる固定はそのまま、バックルを用いない固定方法(=「ベルト式固定(側面下方向30°)」の家具側の固定にマジックテープを用いた固定方法)で、98%の加振実験を行った。

固定用ジェルで家具に固定

バックルで固定

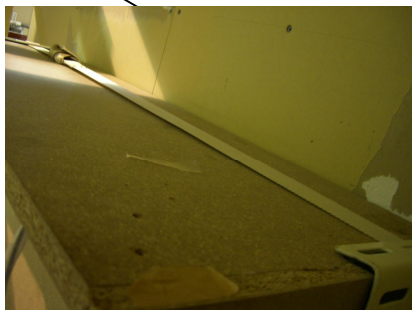
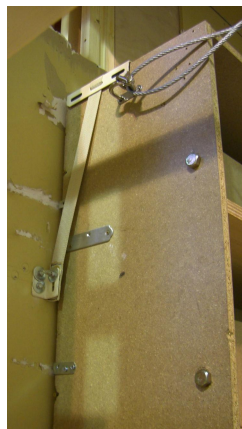
Sベルト(=バックル付) ジェルマット固定

入力波レベル	家具の状態
75%	ベルトが多少伸びるが、転倒しない
98%	ベルトが切れ、転倒する

この方法は、壁には穴を開けるがかぐには傷をつけない固定方法である。具体的には、ベルトを通したL字金具を家具の上部に固定用ジェルで固定し、そのベルトを壁に取り付ける。

この方法で揺らすと、ベルトがL字金具で折れ曲がっている部分で激しくこすられるために、摩擦熱によってベルトが切れてしまった。(ここで用いたベルトは材質的に熱に弱いものであった)そのため、家具は転倒してしまった。

この部分が切れる

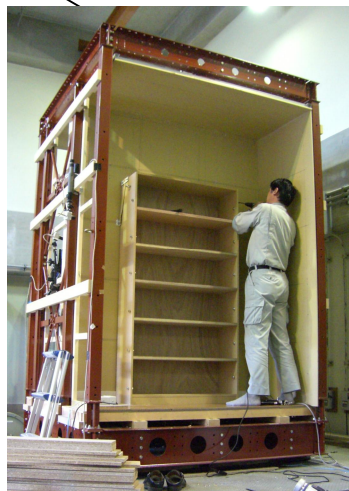
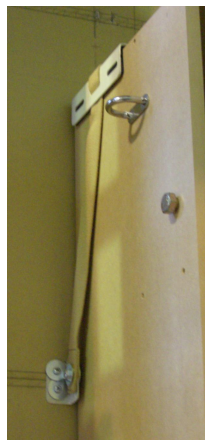
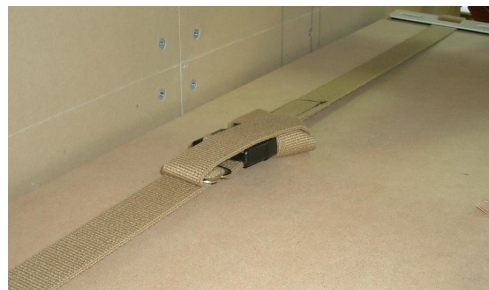
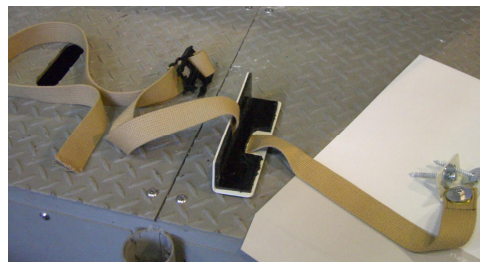
Sベルト(=バックル付) ジェルマット固定 改良型

- ・ベルトを摩擦熱に強い材質に変更
- ・接続部のバックルを大きいものに変更
- ・L時金具のベルトとの接触部分を削り滑らかにする

入力波レベル	家具の状態
75%	床部が前に5cmほど移動するが、転倒はしない
98%	全体が3cmほど前に移動するが、転倒はしない

入力波レベル	家具の状態
75%	ほとんど移動しない
98%	床部が前に3cmほど移動するが、転倒はしない

「Sベルト ジェルマット固定」で判明した問題点を改良した固定方法である。

この改良により、以前見られたバックルの外れやベルトの切断などがなく、転倒もしないという良好な結果が得られた。

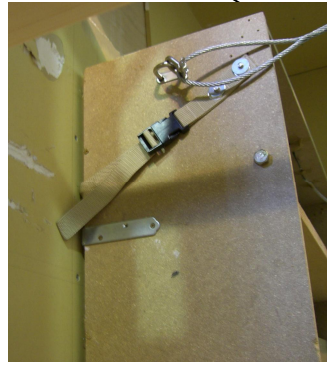
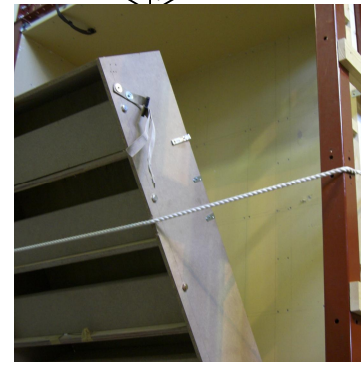
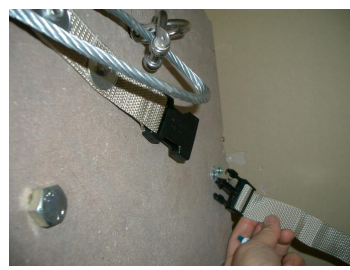
Sベルト (=バックル付)
(側面下方向30°) 駆動装置側(カーペット)

入力波レベル	家具の状態
75%	ベルトと壁の接合部が外れる
98%	一方はバックル部分で外れ、他方は壁との接合部で外れる

入力波レベル	家具の状態
75%	片側のバックル部分が外れる
98%	片方のバックル部分が外れ、他方は付いたままで回転した

家具の上部前方側面にベルトをつけ、角度が下方向30度になるように壁側のベルトを固定する方法である。

ここでは取り付けやすさを考慮して、壁側に取り付けるベルトと棚に取り付けるベルトをプラスチック製のバックルを用いて接続している。

この状態で加振すると、バックルの部分で外れてしまうという結果になった。

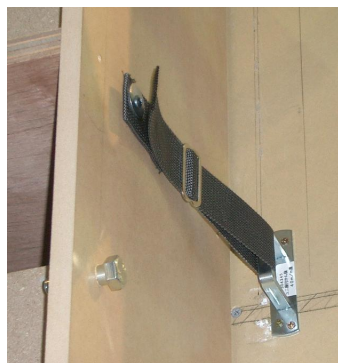
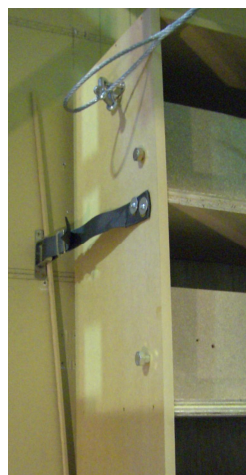
ベルト 2点留め 改良型

- ・取り外し可のバックルではなく、ベルト固定用の留め金を用いる
- ・ベルトを斜めではなく水平に固定

入力波レベル	家具の状態
75%	ベルトがゆるみ、前に移動するが転倒しない
98%	ベルトがゆるみ、前に移動するが転倒しない

ここでは、以前「Sベルト(側面下方向30度)」で実験を行った際にバックルが外れてしまったため、取り外し可のバックルではなくベルト固定用の留め金を用いた。また、ベルトを今までのように斜めではなく水平に固定して実験を行った。

この結果、98%加振時においてもベルトが緩み前方に移動はするが、転倒はしなかった。

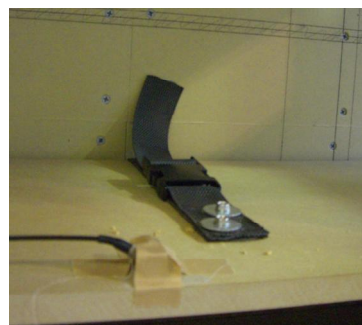
Sベルト(=バックル付) 3点止め 改良型

・天板にSベルトを付ける。

入力波レベル	家具の状態
98%	<ul style="list-style-type: none"> ・止め具・ベルトに破損はなし ・中の重さで背板が剥がれる

ここでは、「ベルト2点留め 改良型」に加えて、天板にSベルトを取り付けて実験を行った。

この結果、止め具やベルトには破損が見られず転倒もしなかったが、中に入れた重りの重さで、背板がはがれてしまった。

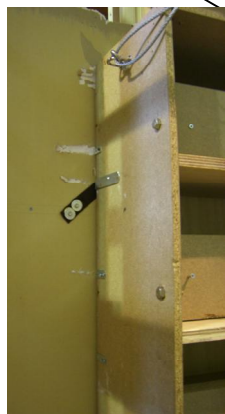
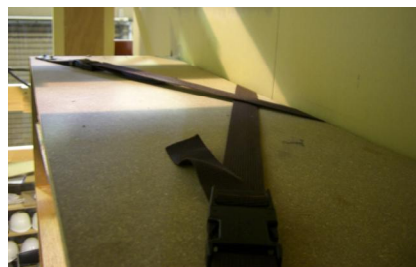
Sベルト(=バックル付) たすき掛け

入力波レベル	家具の状態
75%	ベルトが多少ゆるむが、ほとんど移動しない
98%	上部は激しく揺れるが、ほとんど移動しない

バックル付の「Sベルト」を図のように家具の後ろ側にたすきがけする固定方法である。

この固定方法では、単に「Sベルト」によって固定する方法とことなりバックル・ビス・金具が外れることはなかった。

また、家具上部が激しく揺れ、ベルトが伸びてはいるがほとんど移動していなかった。
