一吊り戸の固定一

吊り戸 (中身あり・留め具なし)

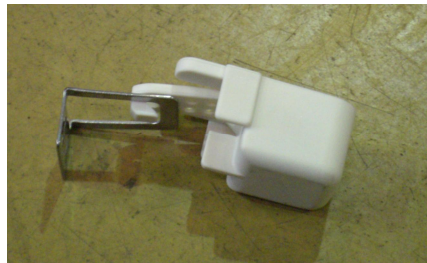
加震前

制御装置側

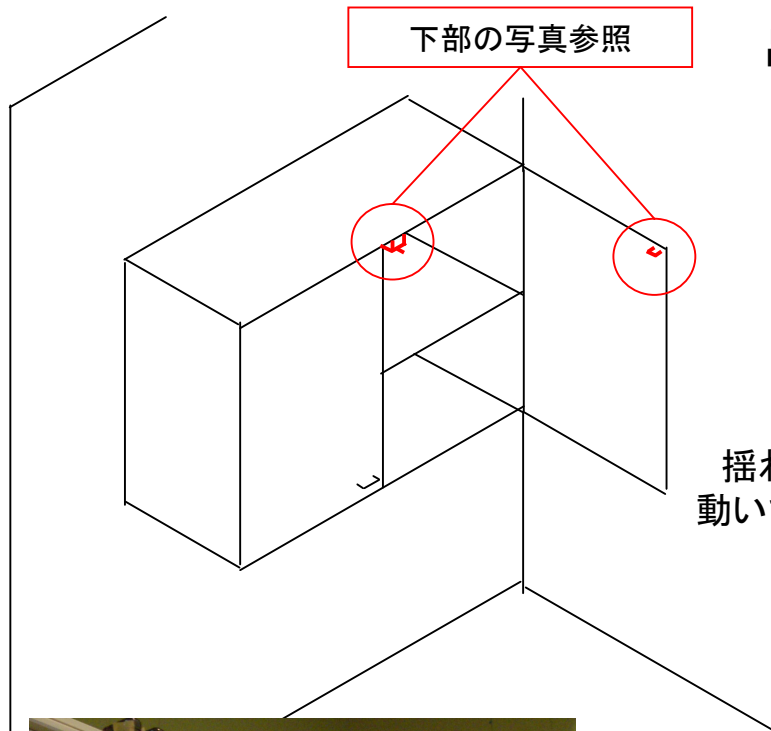
吊り戸(中身あり) 制振ラッチB

入力波レベル	家具の状態
75%	一度扉が開き内容物が出た後、扉が閉まり固定される
98%	扉が開き、内容物が落ちる

入力波レベル	家具の状態
75%	一度扉が開き内容物が出た後、扉が閉まり固定される
98%	扉は開かない

吊り戸(背板あり)を壁に取り付け、扉の内側上部に制振ラッチ(写真参照)を取り付けた。

この状態で加振したところカーペット側・フローリング側ともに75%の入力では、大きいゆれで扉が開き、次の小さな波で扉が閉まった後にラッチが働いたようである。

そのため、ラッチを付け直して98%の入力を行ったところ、駆動装置側では75%時と同様に扉が開いてしまったが、制御装置側では扉は開かなかった。
