### 高耐震住宅が 基礎ごとずれる

# 高耐震住宅が基礎ごとずれる

「耐震等級3」でも地中配管が損傷、実大振動実験で確認

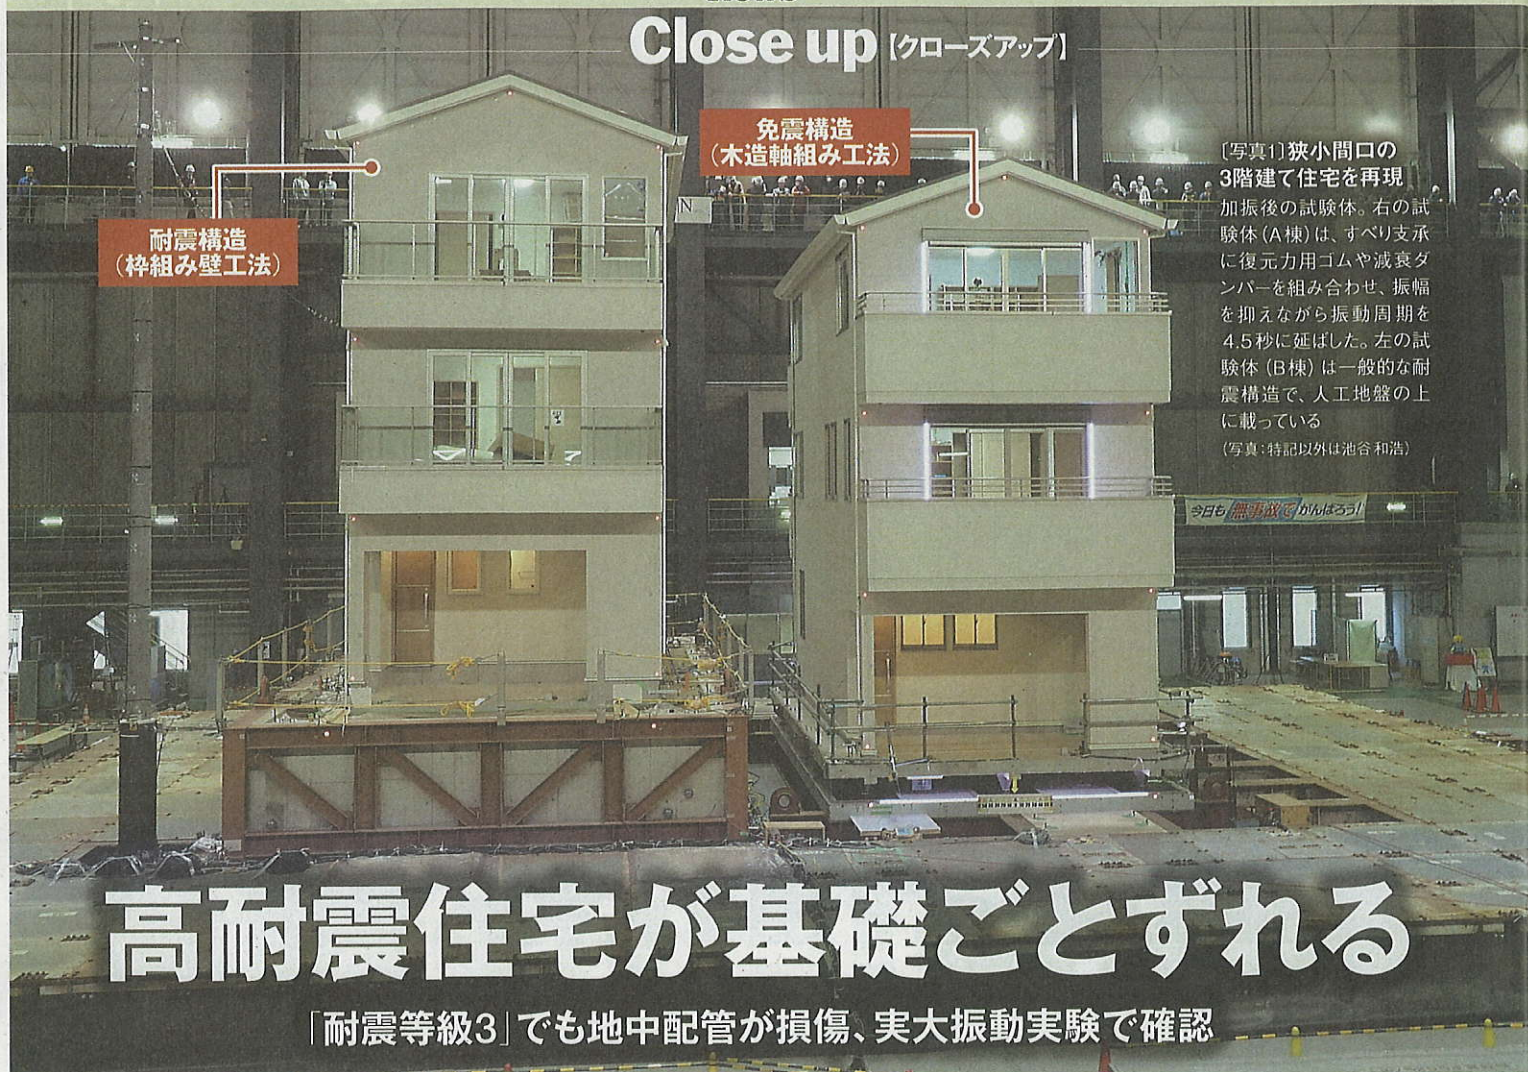
【写真1】狭小間口の3階建て住宅を再現加振後の試験体。右の試験体(A棟)は、すべり支承に復元力用ゴムや減衰ダンパーを組み合わせ、振幅を抑えながら振動周期を4.5秒に延ばした。左の試験体(B棟)は一般的な耐震構造で、人工地盤の上に載っている  
(写真:特記以外は池谷和浩)

振動台の上に2棟の総3階建て住宅が並ぶ。防災科学技術研究所(防災科研)・兵庫耐震工学研究センター(兵庫県三木市)の3次元振動実験施設(通称、E-ディフェンス)で2月1日に実施された公開実験の、加振直後の様子だ〔写真1〕。

2棟の試験体は立て込んだ都市部では一般的な、前面にカーポートを備えた総3階建て住宅を模している。どちらも間取りや形状は同じプランを採用しており、間口は4.5m、奥行き10m、最高高さは約10mだ。

なお右側の試験体(A棟)は、耐震性はほぼ同じだが、基部が異なる。上部構造に木造軸組み工法を採用。壁量などはB棟と同様に耐震等級3相当とした。基部には小規模建築物向けの免震装置を組み込んでいる。基部の違いにより地震の影響は大きく異なった。

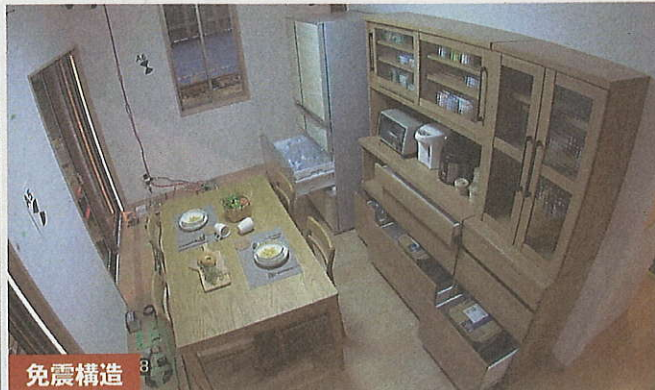
[写真3] 食器棚が吹き飛んだ

内部空間の比較。B棟の1階キッチンは強い揺れで食器棚が一気に倒れ、収容物が飛び出した。A棟は引き出しが開いた程度で済んだ (写真:防災科学技術研究所)

強度を高めた耐震構造では、内部空間が強い揺れにさらされることも改めて分かった。計測によると、B棟の内部では最大1700galもの水平加速度が記録されたという。免震技術を使ったA棟は同300galにとどまっており、6倍近い差が出たことになる [写真3]。
