3層木造住宅の外構面下層切り出し試験体に対する性能検証

第1報 実験概要と損傷過程

3 層木造住宅の外構面下層切り出し試験体に対する性能検証

第2報 架構の力-変形応答と部材角に対するジャイロ出力

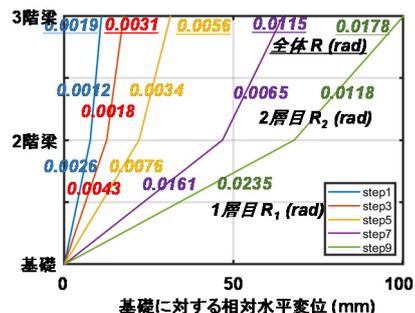
図6 骨組水平変位・層間変形角分布

計測値に基づく、骨組水平変位と層間変形角の分布状況を図6に示す。層間変形角について、1層目の値R₁が2層目の値R₂の2倍をやや超えており、1層目に変形が集中した様子が分かる。上部の器具の接合に若干ガタ生じ、予定の全体変形

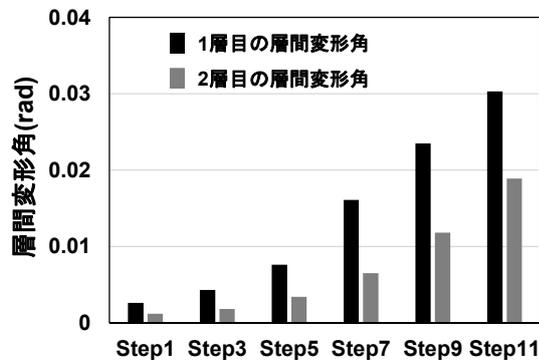
図1 各Step時の層間変形角

第1報では, 実験概要と実験での損傷過程を報告した。実験では, 徐々に全体変位振幅を上げる漸増載荷を実施しており, 1層目に2層目の2倍程度の変形が生じた(図1)。第2報では, 前半において, 試験体に加わった力と変形の関係に基づき, 剛性の低下状況, および履歴形状(等価粘性減衰定数)の推移について, 分析結果を報告する。本実験は首都直下レジリエンスPJの一環として実施される実大住宅実験の準備をかねている。後半では, 損傷モニタリング技術の検討として, 柱およびシャッターのガイドフレームに設置したジャイロによる部材角評価について述べる。

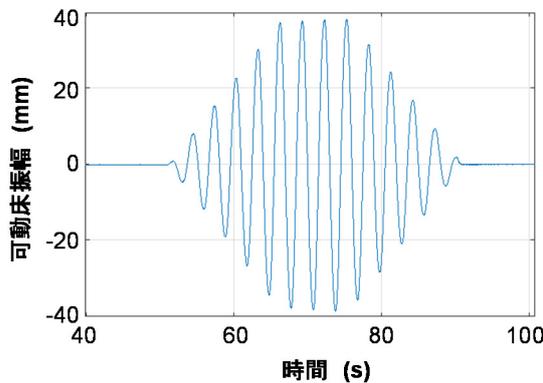
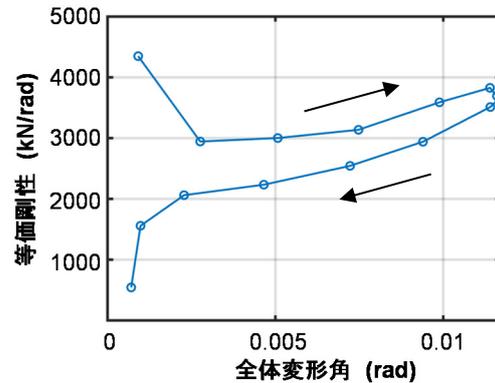
図 3 動的載荷方法と各サイクルにおける等価剛性推移 (Step8)

動的載荷では所定の最大変位振幅をめざし繰り返し変位振幅を増加させた (図 3 左図)。各振幅ピーク時における等価剛性 (割線剛性) をプロットすると (図 3 右図)、振幅が上昇していく前半では、徐々に値が大きくなり、振幅が減少する後半では、それに応じて徐々に値が下がる傾向にある。これはスリップ形状の特徴である。同じ振幅レベルで比較すると、後半において値が若干小さくなる。つまり、繰り返し変形を受けたことで、スリップの度合いが強まったことを意味している。各

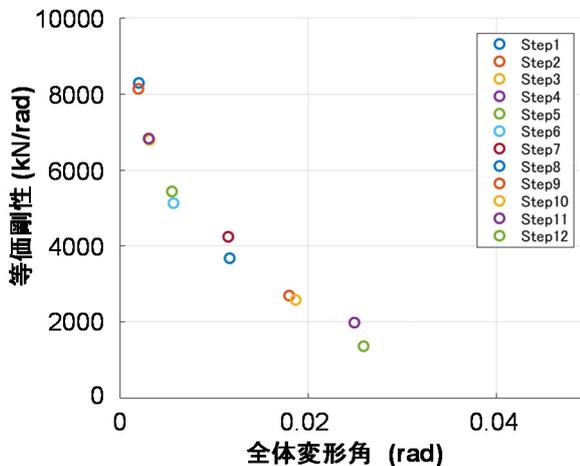
図 4 等価剛性と全体変形角の関係

ステップの最大振幅時 (動的載荷の場合は最初の点) における等価剛性をプロットしたのが、図 4 である。静的載荷と動的載荷の差は小さく、最大振幅が新たな領域に入ることによって、剛性が低下している。全体変形角が約 0.01 rad のとき、初期の 0.5 倍程度の等価剛性を有している。

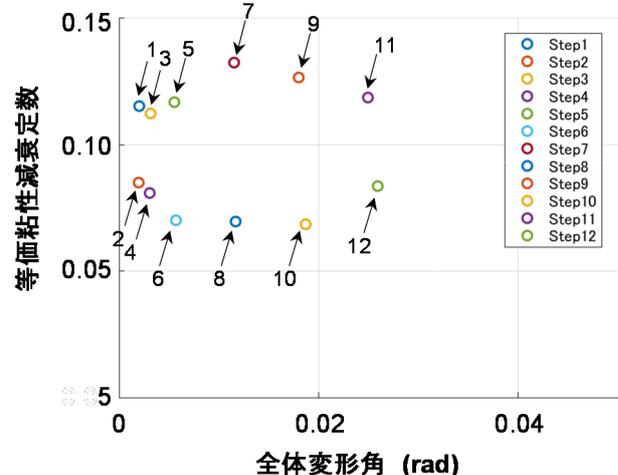
図 5 等価粘性減衰定数と全体変形角の関係

図からわかるように、静的載荷 (最初の履歴) と動的載荷 (後続の履歴) において、大小の傾向がはっきりしている。静的載荷は 0.12-0.13 付近に、動的載荷は 0.08-0.07 付近に集中している。変位振幅に対する傾向ははっきりしない。0.002 rad レベルの Step1 から 0.1 を超える値となり、10 倍を超える振幅まで、ほぼ同等の値、という結果は、RC

造やS造の骨組と傾向を異にする。現行設計法では限界耐力計算法が整備されている。木造建物の変形を陽に求める評価法としても、この等価線形化法の類が実用的であり、必要な2つのパラメータに対して以上の結果が参考になる。一方で、これら等価剛性、等価粘性減衰定数の傾向から、損傷評価に有用なパラメータは等価剛性といえる。

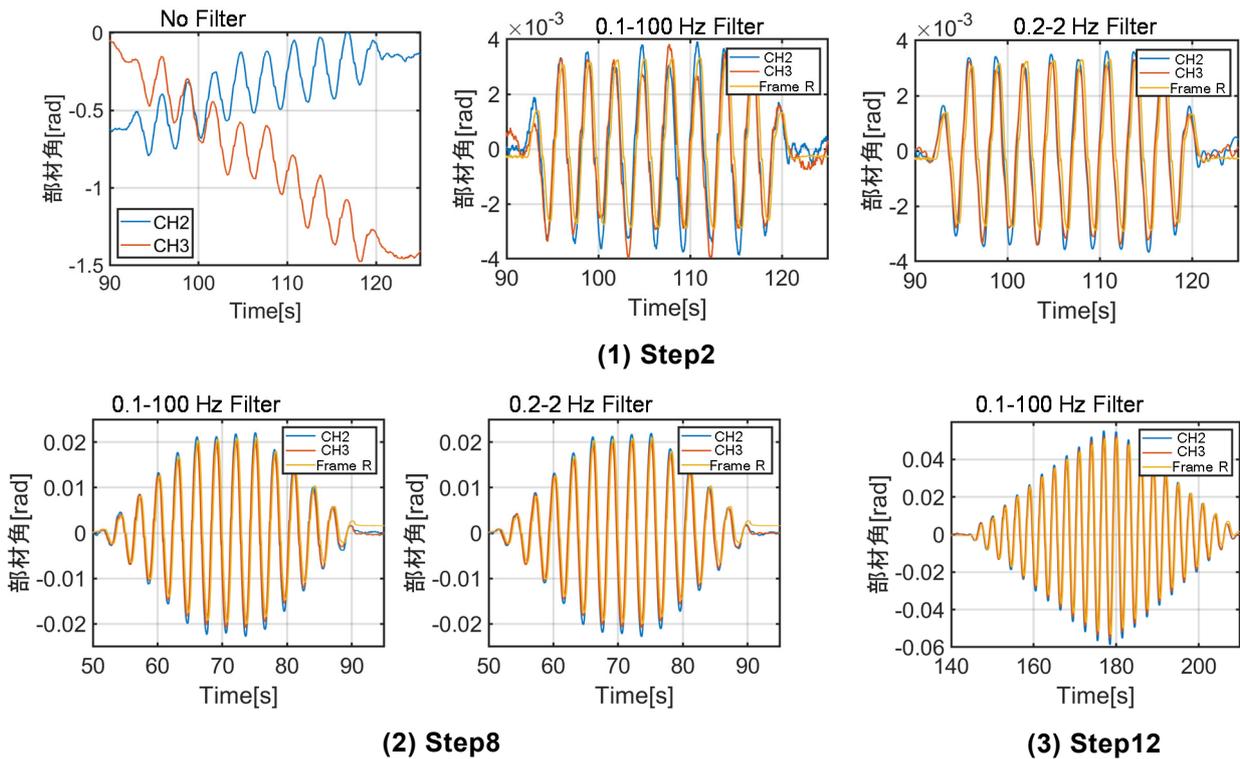
図 9 ジャイロ分析

程度の小振幅が対象となる場合、0.2-2Hz という狭いバンドを設定しなければ Ch3 結果と Frame R の値が近接しなかった。図 9(2)の Step8 では 0.02 rad 程度の振幅レベルを対象としており、この場合 0.1-100Hz のバンドで遜色なかった。また、Ch3 結果と Frame R が一致するのに対して、Ch2 結果がわずかに大きな値を示す。これは柱にビス止めされたガイドフレームのわずかなガタにより、その傾斜が柱の傾斜を下回ったことを示している。図 9(3)の Step12 はさらに倍以上の振幅を示している。Step8 と同じ傾向であり、大振幅領域まで、ガイド
