改良地盤に支持された中層免震建物の振動特性に関する研究  
 上部建物の進行に伴う土圧の変化

A Study on Dynamic Characteristics of a Middle-Rise and Base-Isolated Building Supported by Improved Ground  
 Variation of Earth Pressure according to the Progress of Construction

2. 構造 - 4. 基礎構造

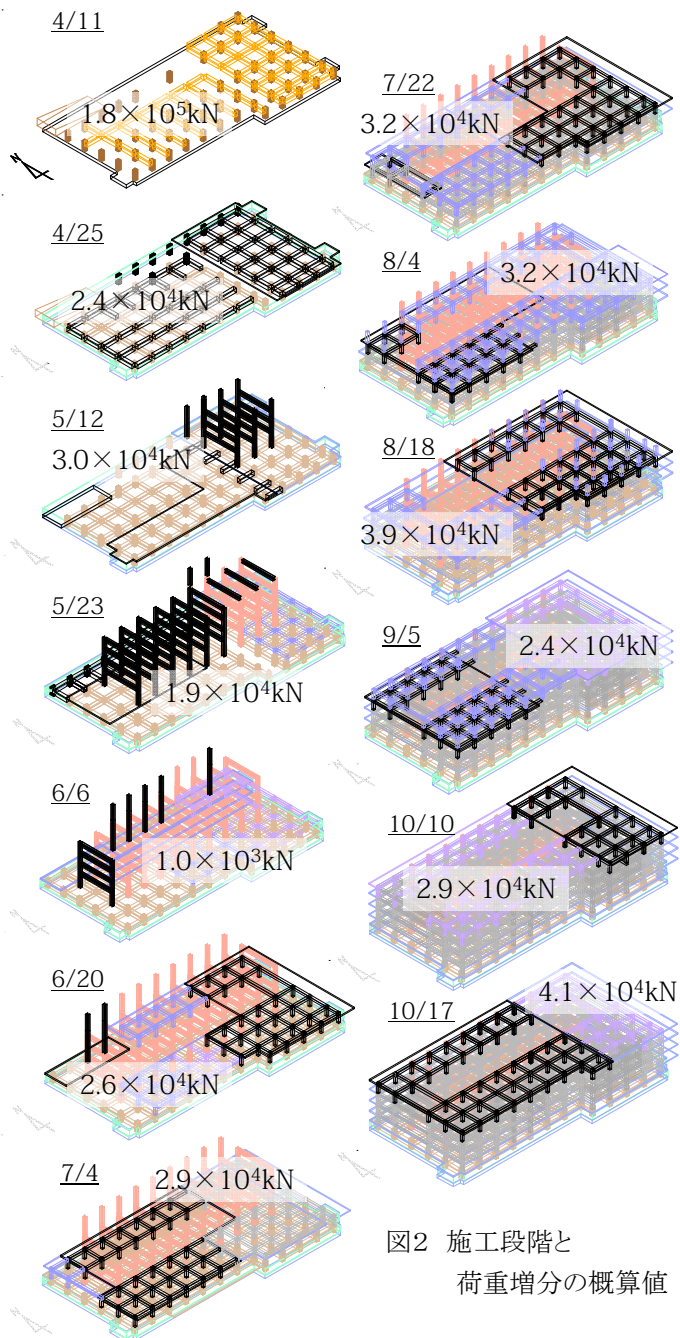
図2 施工段階と荷重増分の概算値

また、土圧計に併せて光ファイバーセンサ<sup>1)</sup>(SOFO)を、③の付近の、改良地盤-未改良部分、改良地盤-改良体、耐圧盤内部に設置し、土圧計の結果と比較した。併せて、SOFO付近の温度(耐圧盤内部は除く)を計測し、SOFOの温度依存性を確認した。図2に各施工段階における荷重増分値を示す。これは、前回計測時から、次の計測時までの工期にコンクリートを打設したスラブ、壁、柱、梁や鉄骨重量の総和を概算したものである。
