# 地震時の構造損傷と室内被害のモニタリングに関する実証的研究

本章で分析を行う建物は、 名古屋大学東山キャンパス、 鶴舞キャンパス構内に立地す る11棟の中低層建物である。 表1に建物概要、図1に建物 の概形と強震計配置を示す。 名古屋大学大学院 環境学研究科 都市環境学専攻 博士課程前期課程2年 飛田研究室 松下 卓矢

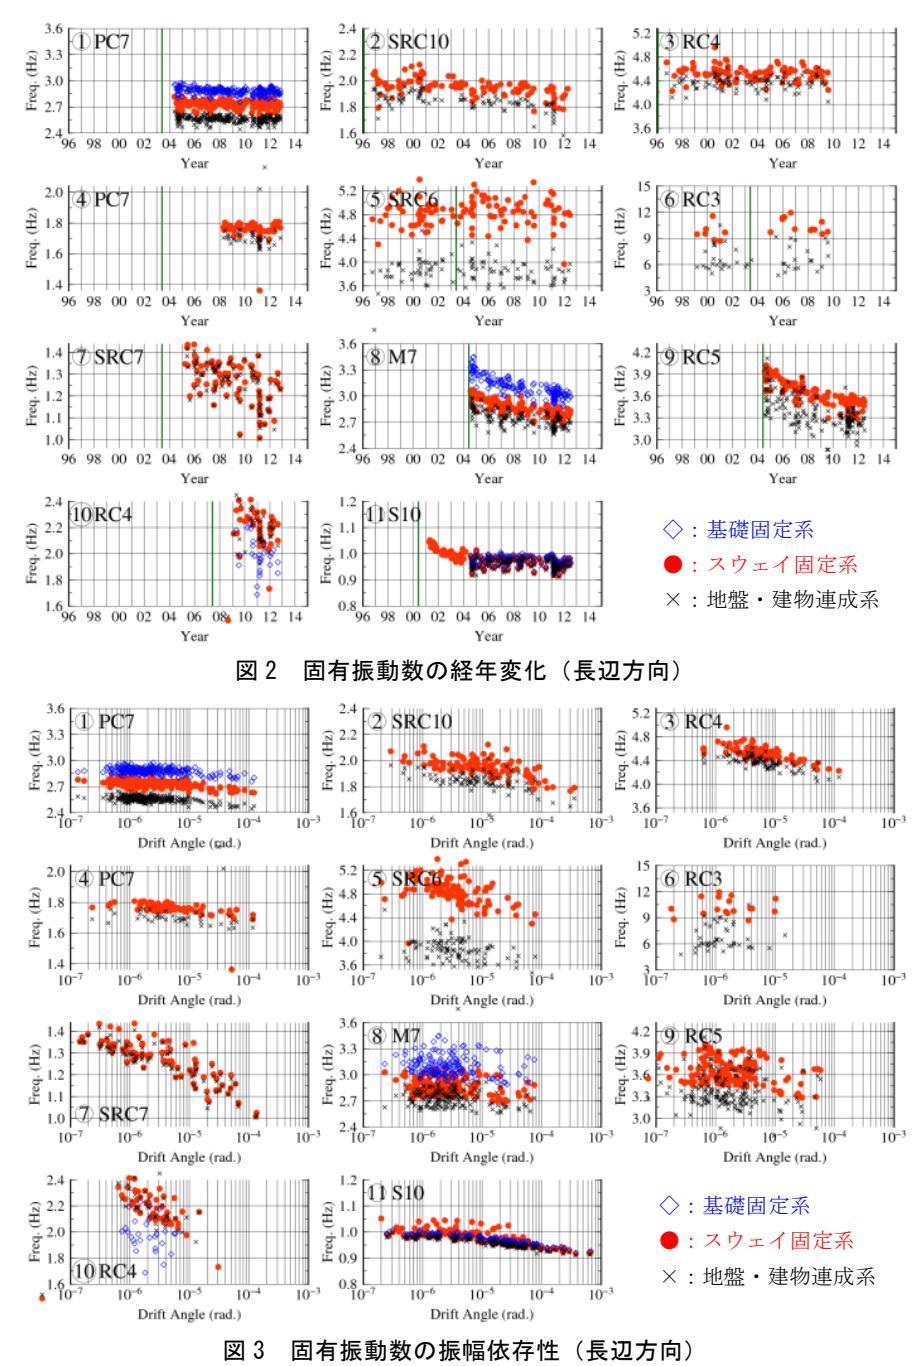
図 3 に各建物の基礎固定系(Top/(1F+H*θ*))、スウェ イ固定系(Top/1F)、地盤・建物連成系(Top/GL)の固

有振動数の振幅依存性を示す。

固有振動数については、PC 造の建物①、④及びS 造 の建物①に比べてSRC造の建物②、⑤の方が低下の割合 が大きいなど、構造種別ごとに特徴が見られた。本論で 扱った建物での最大層間変形角は約1/1000 rad. であり、 損傷を伴うような地震は経験していない。しかしながら、 RC 建物などでは損傷を伴わない範囲でも固有振動数が 約2割程度変動することは有り得るということが確認で きる。実大振動台を用いた損傷を伴う振動実験ではRC 造、PC造4階建ての試験体が最大層間変形角1/20 rad. 程度の加振終了後に固有振動数がともに約5割低下して おり、損傷時のRC造、PC造建物の固有振動数の変化 幅はかなり大きい<sup>1)</sup>。PC造の建物では小振幅時の固有振 動数の変化は小さいため、固有振動数の振幅依存性を基

> にした構造ヘルスモニタリングは 有効であると考えられる。一方で、 RC 造では小振幅時でも固有振動 数の変化が大きいため、損傷の特 定は困難である可能性が高い。S 造では 10%弱しか低下しておら ず、実大振動台実験においても梁 の損傷を伴う加振を受けた際に、 微小振幅のホワイトノイズ加振と 比較して固有振動数の低下は約 12%に留まっているため<sup>20</sup>、強震 観測による固有振動数の低下に着 目した構造ヘルスモニタリングで は、損傷を検知することは難しい ことが示唆される。

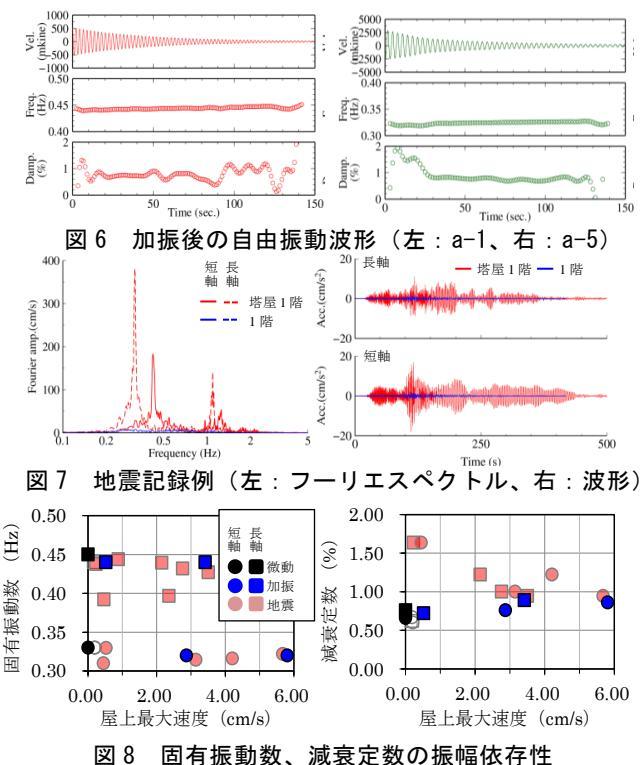
図6に強制加振時の自由振動波形と固有振動数及び対 数減衰率により計算した減衰定数の変化の1例を示す。

固有振動数に着目すると、加振終了直後に大きく減少 しており、自由振動中に徐々に回復している様子が確認 できる。これは、振幅依存性の影響であり、加振は微動 時の固有振動数で行っているが、実際は振幅が大きくな ると固有振動数が低下していることが分かる。これは減 衰定数についても同様で、加振終了直後に大きな値を示 し、その後自由振動中に徐々に減少している。しかし、 その変動幅は固有振動数と比較して僅かであり、振幅依 存性よりも風などの外乱に影響を受けていることも考え られる。

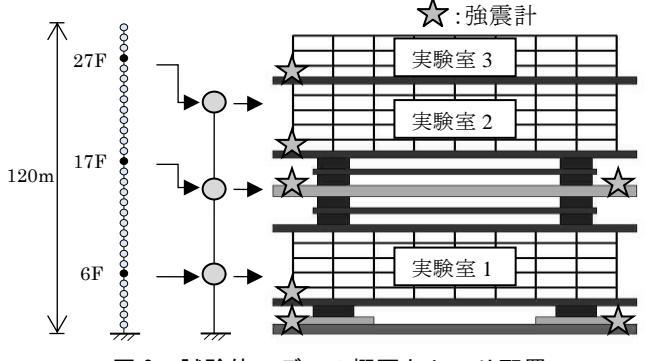
図9 試験体モデルの概要とセンサ配置

試験体モデルの概要とセンサ配置を図9に示す。試験 体はコンクリートスラブと積層ゴムを用いて、鋼構造・ 高さ120m・地上30階相当の高層建物の揺れを再現した ものと、縮約層の上下階を鉄板で緊結し、5階建て程度 の中低層建物としたものの2種類が用いられ、3種類の 実験室が設けられている。地震時の室内状況を速やかに 把握するために室内全体を撮影できる360度カメラを実 験室2の中央に設置した。360度カメラの外観と、収録 した映像の円形のスナップショット及びそれを垂直面に 展開した例を写真1に示す。

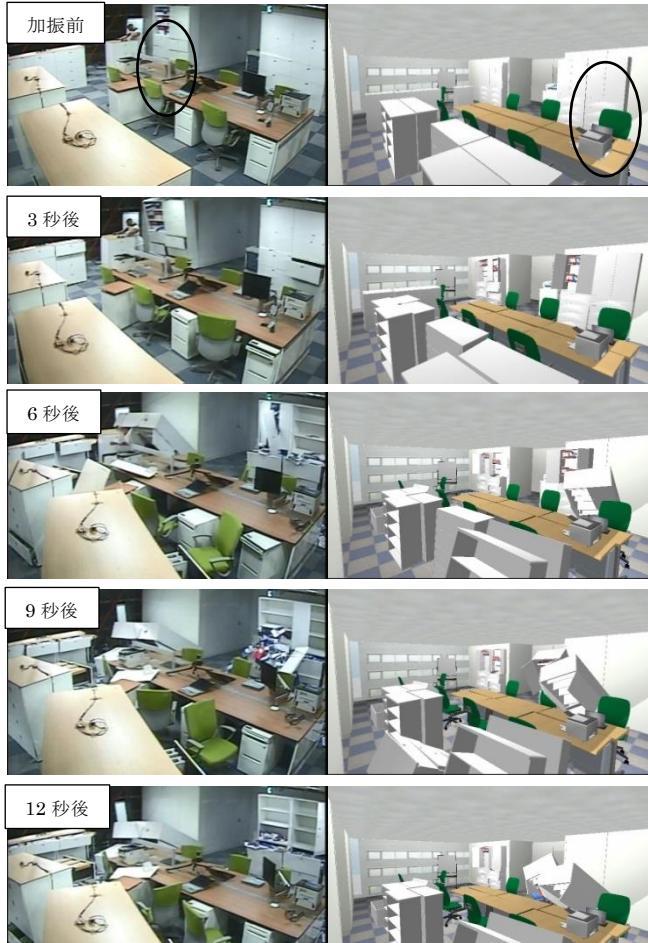
図10 実験時の映像(左)とシミュレーション(右)

実験時の映像とシミュレーション映像を対比して図 10 に示す。丸印で示す背の高いキャビネットが転倒し、 書籍が散乱している様子が確認できる。椅子の回転を伴 う移動や天井の落下等の再現までは至らなかったが、地 震時に危険な箇所を確認でき、家具固定の重要性を説明 可能なシミュレーションとなっている。
