2. 常時微動および地震観測に基づく超高層建物の応答 分析

波多野 智也

名古屋大学大学院 環境学研究科 都市環境学専攻

3. 鉄骨造超高層建物の振動台実験における汎用強震計 を用いた構造損傷評価

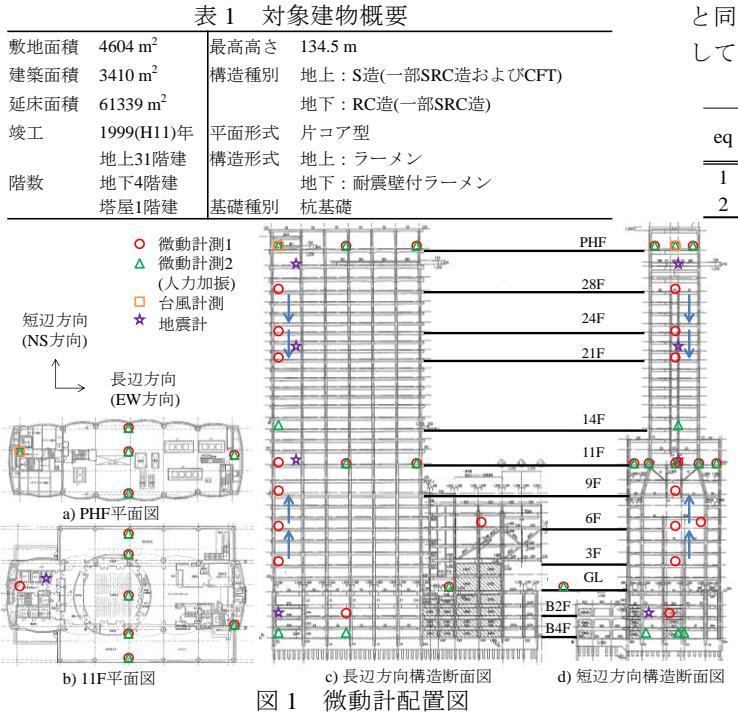
建物概要を表1に示す。短辺方向で13階から建物幅が 変化していることが特徴で、12階以上はH形鋼曲げ柱と 梁からなるフィーレンディール架構を採用している。平 面形状は長辺方向 6 スパン (54.3 m)、短辺方向 3 スパン (16.2 m) の長方形平面を基準階とし、階段やエレベー タからなるコア部は平面の西部に位置する片コア形式と なっている。架構形式は、7階短辺方向が2層吹抜けで あるため、上部外柱の荷重を下部へ円滑に伝達させられ るように 9,10 階の柱を傾斜させている。

常時微動計測は 2013 年 10 月 7 日に実施した。計測点 配置は、固有周期と減衰定数、建物全体のモード形状の 把握、さらには、平面形状の異なる PH 階と 11 階の詳細 な振動特性の把握を主目的として微動計測1 (図1中〇 印)と微動計測2(図1中△印)の計2回を行った。微動 計測2の計測配置では人力加振実験も行った。また、10 月 8~10 日にわたって台風接近に伴う計測を PH 階西端に 1点の微動計を設置し行った(図1中□印)。さらに対象 建物では地震計を4点設置し、定常的な地震動観測も行 われている(図1中☆印)。観測地震概要を表2に示す。 2.3 基本的な振動特性の分析

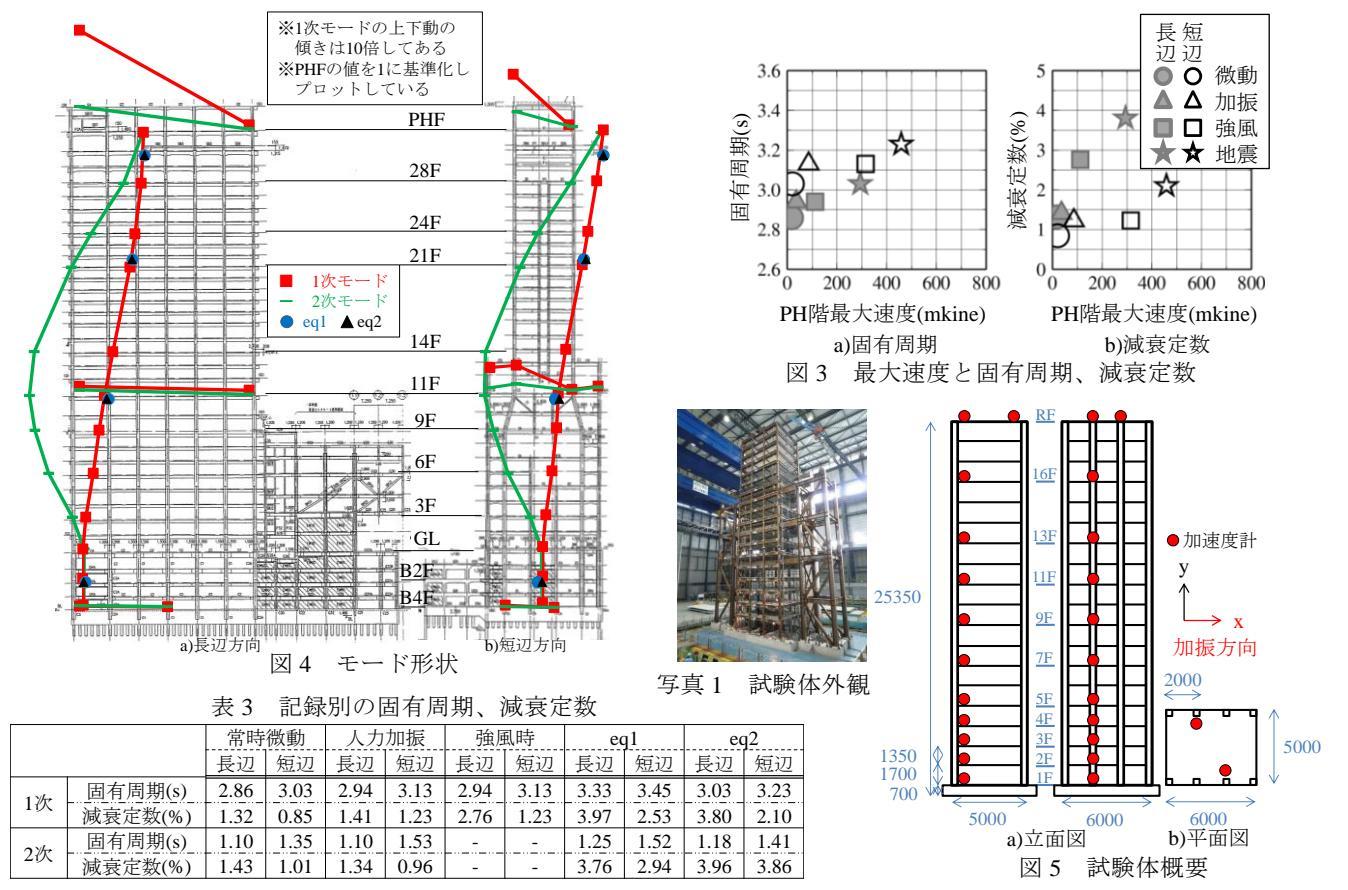
本加振の記録を用いて試験体の固有振動数の変化を調 べる。固有振動数は RF/1F の伝達関数の振幅倍率から、 ピーク振動数を読み取っている。1_0.37 から 8_2.27 の最 大層間変形角と固有振動数の関係を図 6 に示す。図 6 か ら、最大層間変形角が 2/100 を超えた 8_2.27 で固有振動 数の急激な低下が見られる。一方、7_2.00 で梁端に亀裂 や破断などの損傷が発生しているが、固有振動数からそ の影響は明瞭には見られない。構造健全性評価の観点か らは、局所的な損傷を評価する必要があるため、本論で は、梁端破断が生じる直前の 6_1.64 から、1 階柱脚の局 部座屈が生じる直前の 9_2.73 までの振動特性の変化に 着目してさらに詳しい検討を行う。

観測点を図5に示す。観測にはネットワーク接続によりデータ収集可能な汎用強震計(センサは静電容量式の加速度計)を用いた。低層は1~5階で各階に、上層は7~13階で1層おきに、16、屋上階と2層おきに設置した。

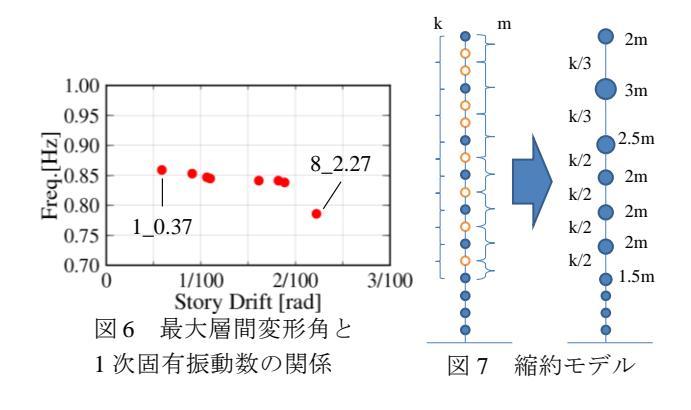
図8に試験体の損傷状態を示す。ここで亀裂はスカラ ップ底の亀裂、破断はスカラップ底を起点とした破断で ある¹⁾。図9、図10に7_2.00および8_2.27における第2 層の弾塑性履歴ループを示す。図9から、2階床の梁端 に亀裂が生じた70~80秒でループ形状に顕著な変化は見 られないが、図9,10から、2,3階床の梁端に破断が生じ た80~90秒以降でループの形状に明瞭な変化が見られる。

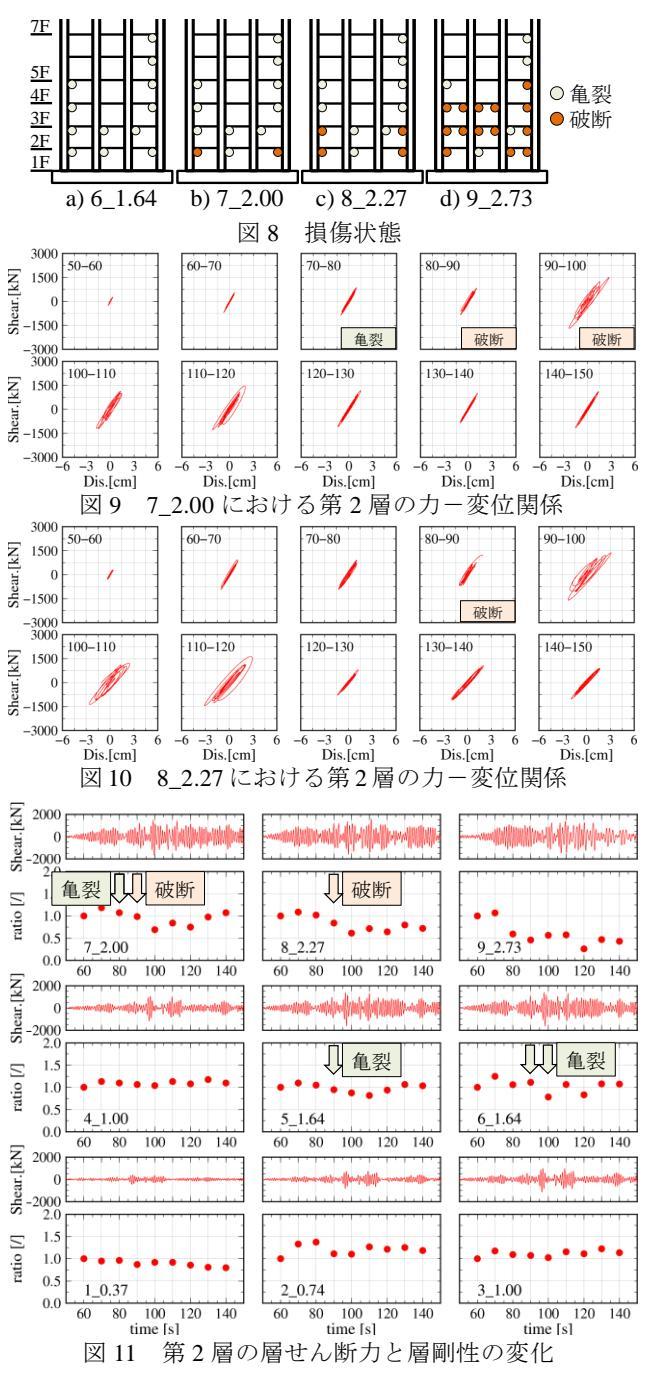
図11に各本加振開始50秒から150秒まで10秒ごとの 第2層の層せん断力と層剛性の変化を示す。図11から、 振幅の増加による層剛性の低下が確認できる。また、加 振中に梁端に亀裂が生じた場合は、振幅の減少にともな って層剛性は初期値近くまで回復するが、破断が生じた 場合では、層剛性の値は低下したままとなる。他層の損 傷でも同様の傾向が得られることを確認している。

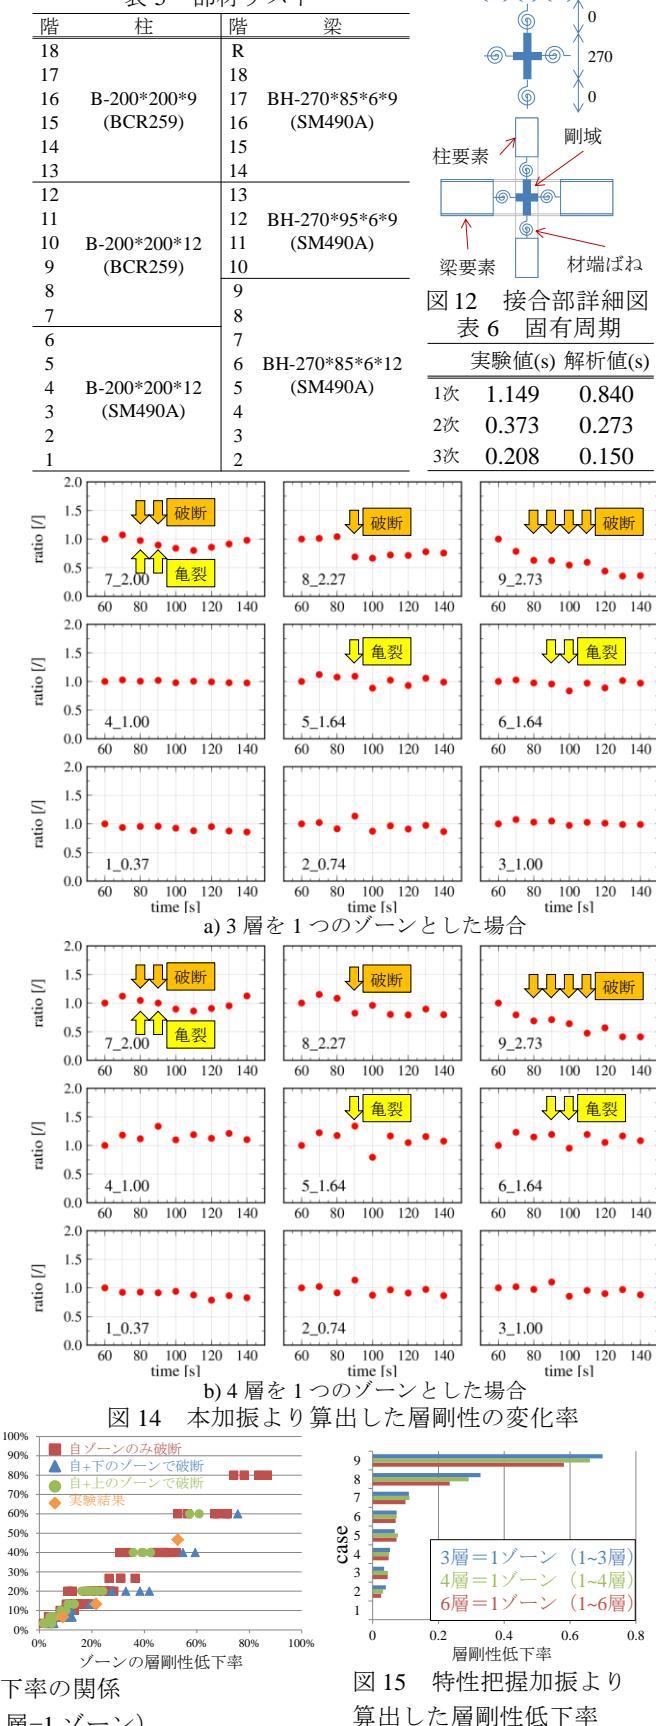
破断による層剛性低下の影響層の範囲を確認するため、 複数の層を1つのゾーンすることで、破断率と層剛性低 下率の関係について検討を行った。図13に両者の関係を 示す。図13左では下のゾーンの影響により、破断率の過 小評価につながる。図13中と右では下のゾーンの影響を やや受けるものの、当該ゾーンの破断率を比較的良い精 度で定量的に評価できるものと思われる。

4.2 節で得られた、ゾーンを考慮した破断率と層剛性 低下率の関係について実験結果との比較を行う。図 13 から、すべてのゾーニングにおいて実験結果と解析結果 が良く対応しており、解析結果の妥当性が示された。

次に、実験記録から強震計を間引いて検討する。3 層 を1つのゾーンとした場合、1,4,7,11,13,16,R 階の記録を 用い、4 層を1つのゾーンとした場合、1,5,9,13,16,R 階の 記録を用いている。図 14 に各本加振開始 50 秒から 150 秒まで 10 秒ごとの層剛性の推移を示す。図 14a) から、 破断による層剛性の低下が確認できるが、図 14b) では 感度の低下により、適切な評価は困難であると思われる。

また、図 15 に特性把握加振記録から層剛性低下率を算 出した。なお、層剛性低下率は casel の値に対する割合 である。図 15 から、6 層を1つのゾーンとした場合でも case8 において顕著な層剛性の低下が見られる。
