ーピアノの固定ー

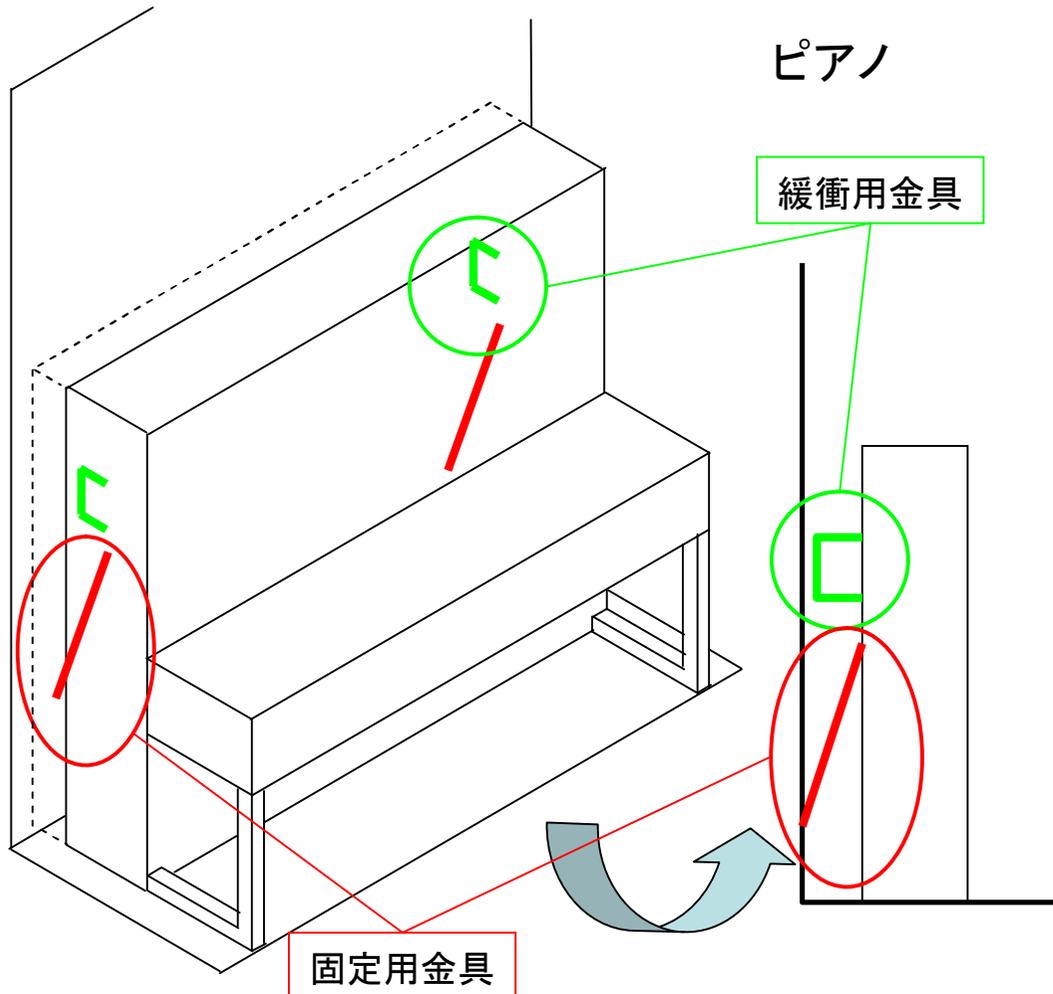
ピアノの背板に、プレートを直接ビス止め、壁とピアノの間に固定用金具を取り付ける。また、揺れている最中にピアノが壁に当たらないように、同じくピアノの背板部分に壁に先に当たるように緩衝用金具を取り付けた(写真参照)。

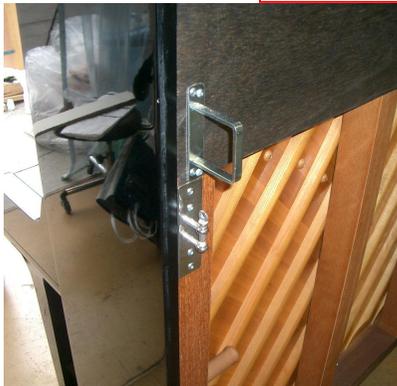
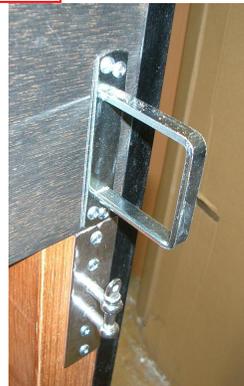
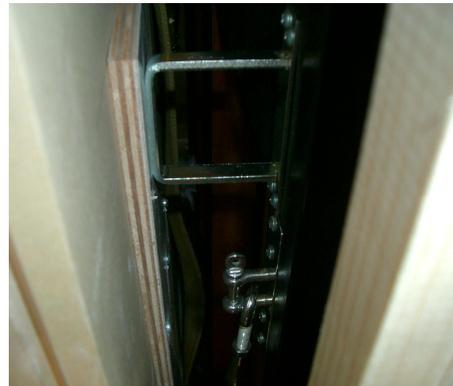
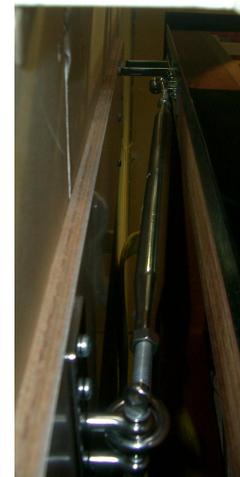
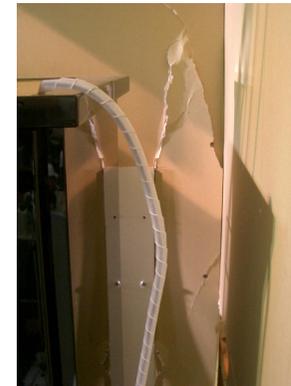
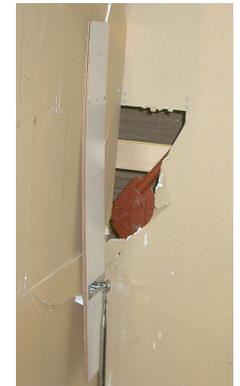
入力波レベル	家具の状態
75%	壁側の金具接続部に破損あり
98%	壁側の金具接続部に破損あり

この状態で揺ると、緩衝用金具のためピアノには破損は見られなかったが、壁側の金具接続部や緩衝用金具が壁に当たる部分では大きな破損が見られた。
